REHABILITATION DE L'ECOLE NORMALE SUPERIEURE 24 rue de Lhomond 75005 PARIS

PHASE DIA

NOTICE

STRUCTURE CLOS COUVERT CORPS D'ETAT SECONDAIRES

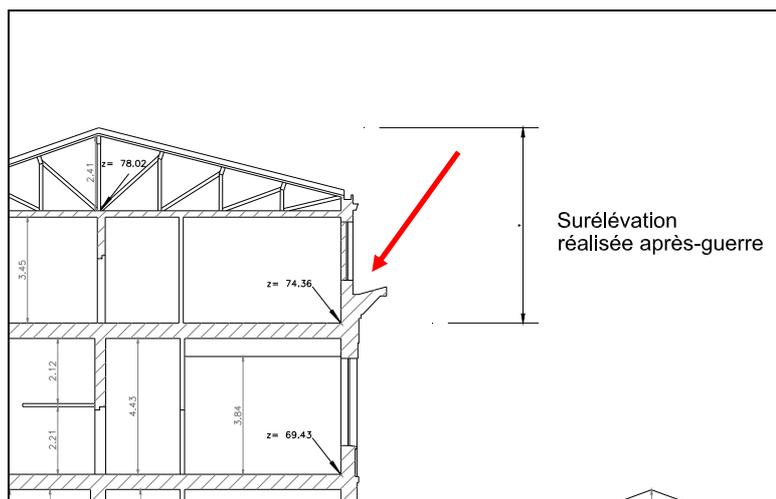
- Des épaufrures sur corniches, garde-corps avec des aciers apparents ; cf. photo 22.
- Des salissures sur façades (hors Rue Lhomond qui a fait l'objet d'un ravalement récent) ; cf. photos 21 et 23,
- Une flache en terrasse du R+3 (aile Physique) ; cf. photo 12,
- Des problèmes d'infiltrations entre la corniche du R+3 et la façade en surélévation sur l'aile Physique :

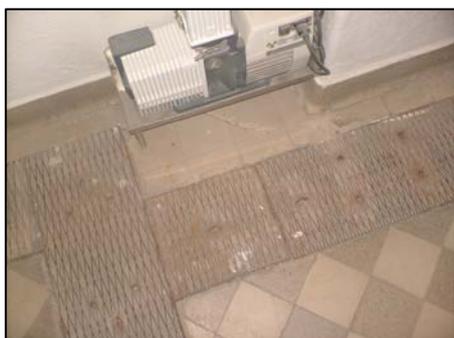
- Des problèmes d'engorgement du réseau d'évacuation situé en caniveau au 2ème sous-sol (anciens locaux frigorifiques de l'aile chimie).

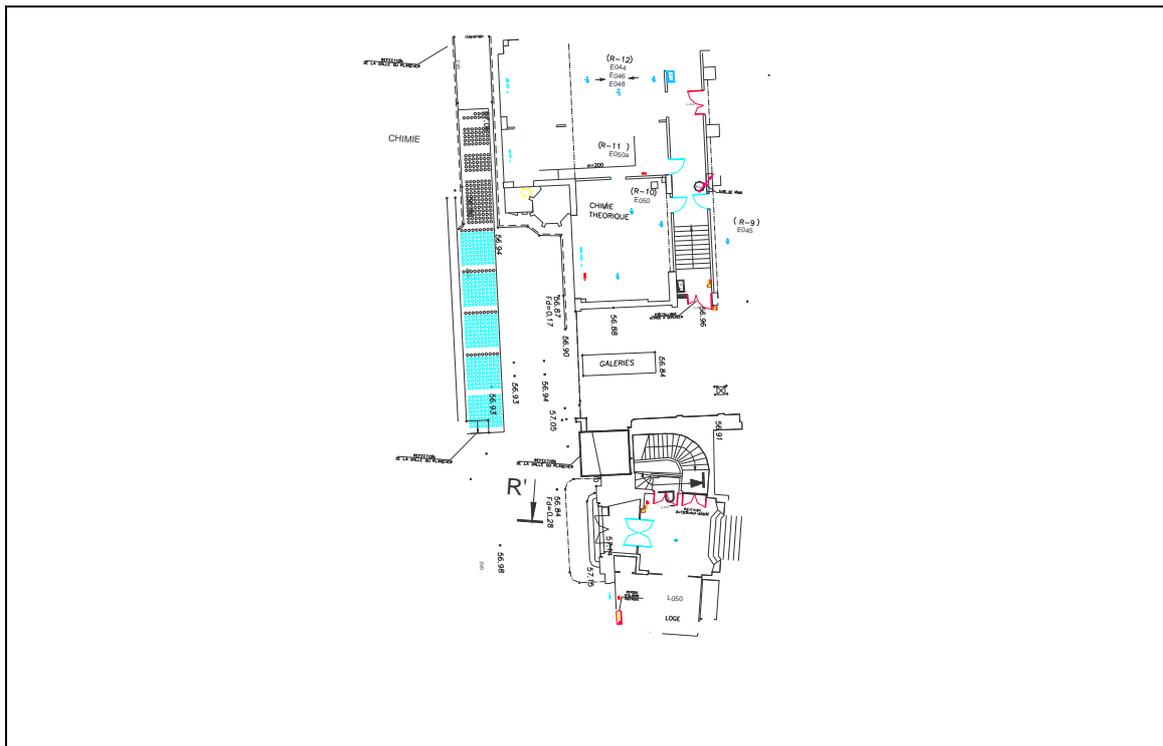
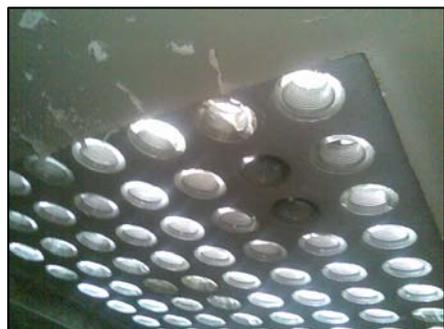
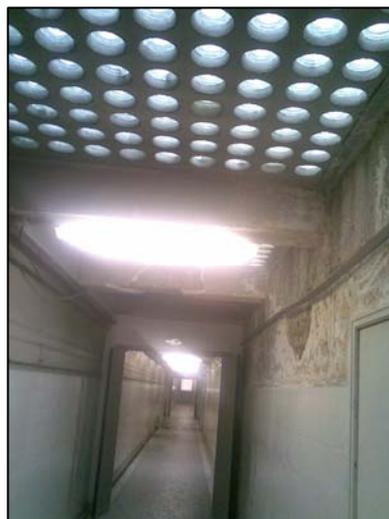
- Des problèmes d'infiltration au droit des pavés de verre sur la voie d'accès par le 24 rue Lhomond avec des signes de corrosion des armatures.

- La réfection du clos-couvert,
- La mise en œuvre d'une nouvelle couverture sur charpente métallique au dessus de la terrasse actuelle du bâtiment pour création d'un niveau technique avec démolitions des zones avec pavés de verre et partiellement les édicules.
- La démolition et la réfection du plancher bas des combles sur l'aile rue LHOMOND,
- La création de trémies verticales pour la mise en œuvre d'un nouveau système de production et d'irrigation technique avec création de chevêtre en béton armé pour renforcement. Reconstitution du faux-plafond en plâtre afin d'assurer une tenue au feu suffisante des planchers.
- Sur l'aile chimie : création de locaux techniques en sous-sol abritant des groupes froid et des postes de transformations (ouvertures de trémies, création de murs séparatifs en maçonnerie, réalisation d'escalier d'accès...).
- Démolition des zones en pavés de verre au RDC.

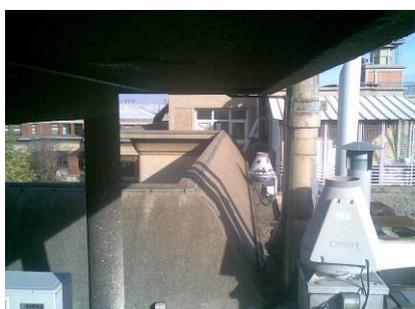
4

Corniche formant garde-corps
et présentant des épaufrures,
aciers apparents ...

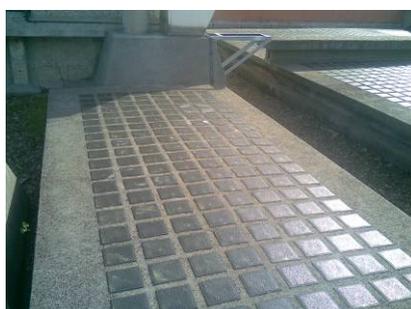
5

Pavés de verre (terrasse du 4^{ème} aile chimie)

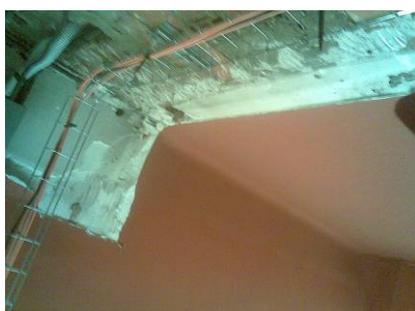
11

Mur séparatif du couloir (aile physique) au droit d'une gaine déposée

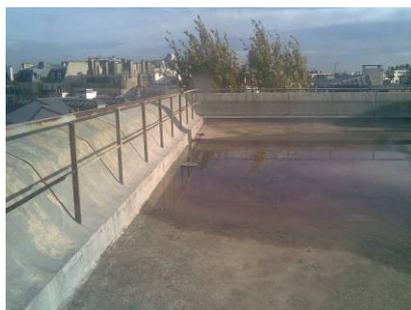
12

Flache sur terrasse du 3^{ème} (aile physique)

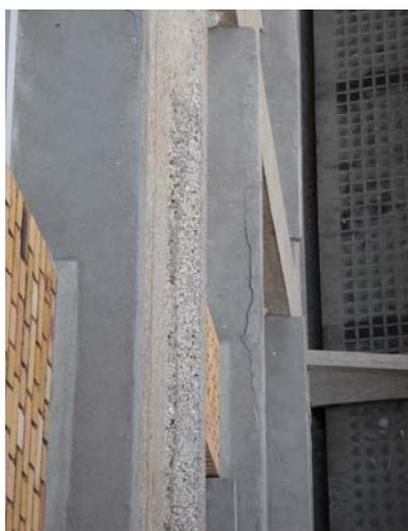
- La façade sur le parc est relativement dégradée, béton éclaté, aciers apparents, carrelage décollé, et sale.
- La façade sur la voie d'accès du 24 rue Lhomond, est en bon état de conservation. Quelques fissures en appuis de baies ont été relevées lors de nos visites.
