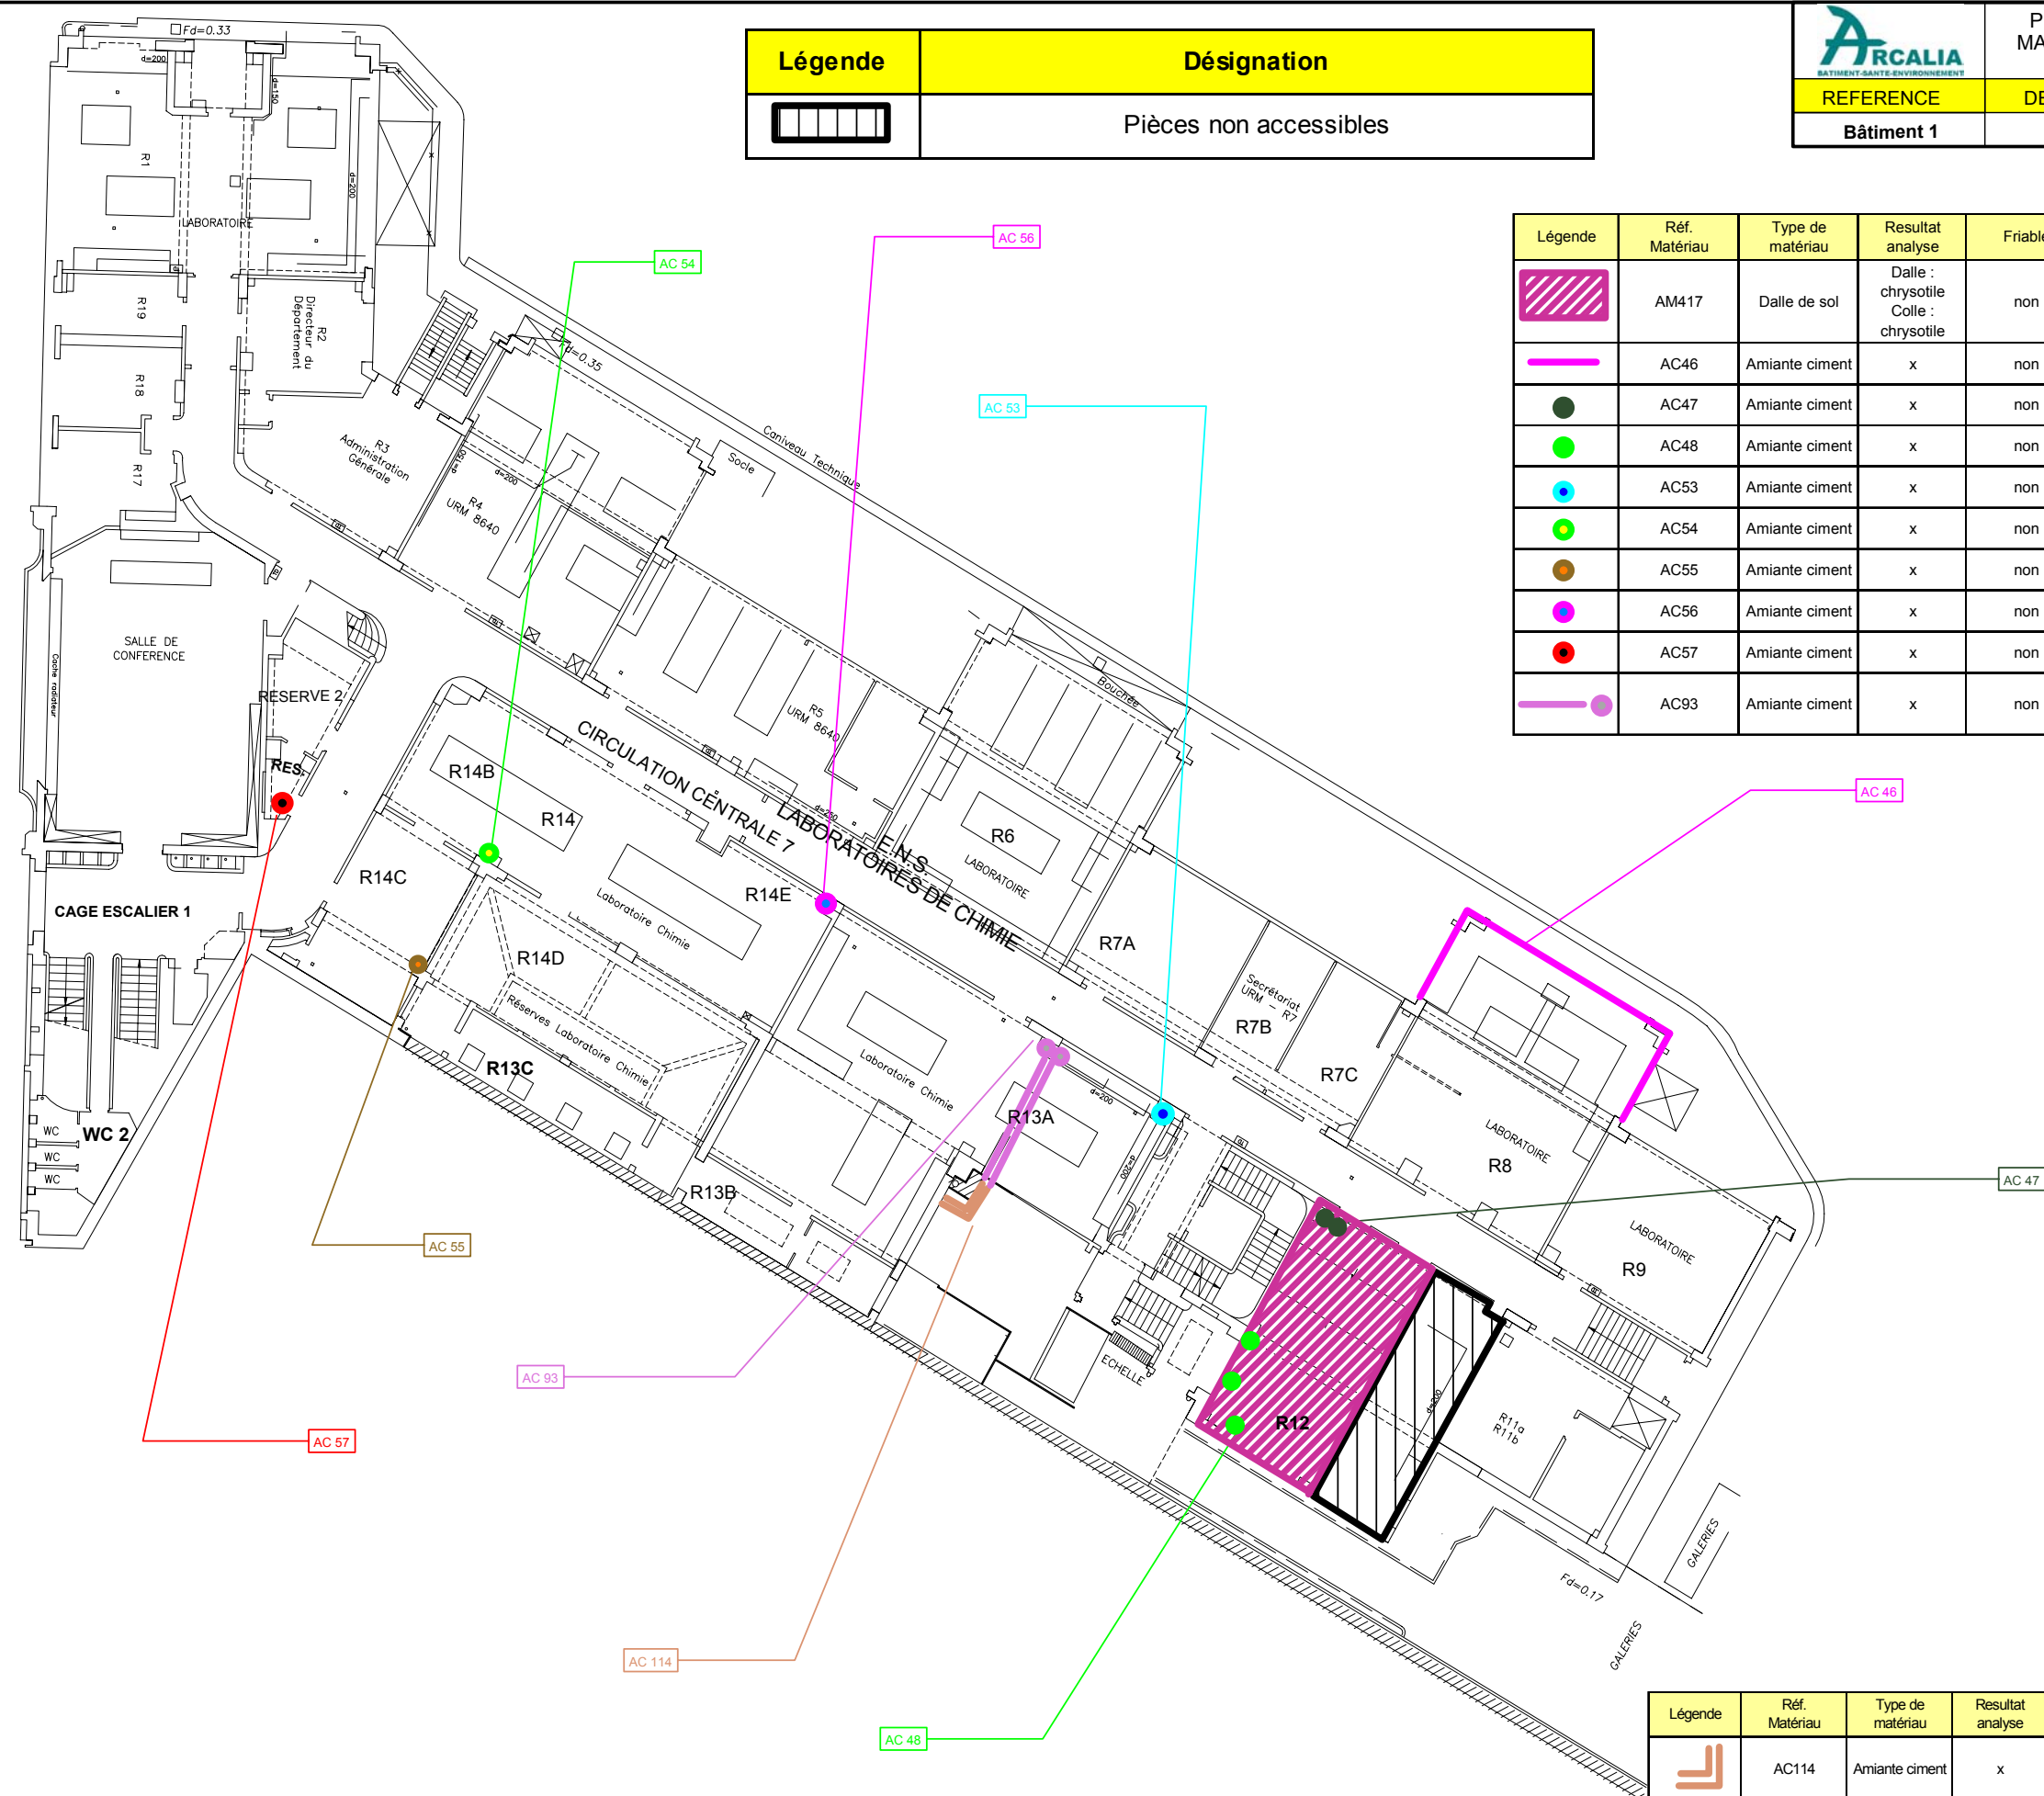
Légende	Réf. Matériau	Type de matériau	Resultat analyse	Friable	Description	Localisation
	AM417	Dalle de sol	Dalle : chrysotile Colle : chrysotile	non	Dalle dure 30x 30, blanche lazurée bleu foncé + colle noire	Salle R12
	AC46	Amiante ciment	x	non	Panneau vertical sous table de travail	Salle R8
	AC47	Amiante ciment	x	non	2 Conduits de diamètre 20 cm, verticaux sur 4m de haut + Coude	Salle R12
	AC48	Amiante ciment	x	non	3 Conduits de diamètre 20cm + coude	Salle R12
	AC53	Amiante ciment	x	non	Conduit de diamètre 20 cm coude / Conduits probables dans 4 coffrages	Salle R13a
	AC54	Amiante ciment	x	non	Conduit de diamètre 20cm, vertical sur 3m de haut dans coffrage	Salle R14
	AC55	Amiante ciment	x	non	Conduit de diamètre 20 cm, vertical sur 3m de haut dans coffrage	R14c
	AC56	Amiante ciment	x	non	Conduit de diamètre 20 cm, vertical sur 3m de haut dans coffrage	Salle R14e
	AC57	Amiante ciment	x	non	Conduit de diamètre 20cm, vertical sur 30cm de haut au plafond	réserve

AC93	Amiante ciment	x	non	2 Conduits de diamètre 20cm, vertical sur 4m de haut + 1 coude + 5m verticale dans coffrage faux plafond	Salle R13a

Légende	Réf. Matériau	Type de matériau	Resultat analyse	Friable	Description	Localisation
	AC114	Amiante ciment	x	non	Coude de diamètre 20 cm vertical	Façade
