RAPPORT n° 07-0855

**MISSION DE REPERAGE DES MATERIAUX ET PRODUITS
CONTENANT DE L'AMIANTE AVANT LA REALISATION DE TRAVAUX
ULTERIEURS**

Ecole Normale Supérieure
Zone de travaux : R-3 à R+5
24 rue de Lhomond
PARIS 5ème

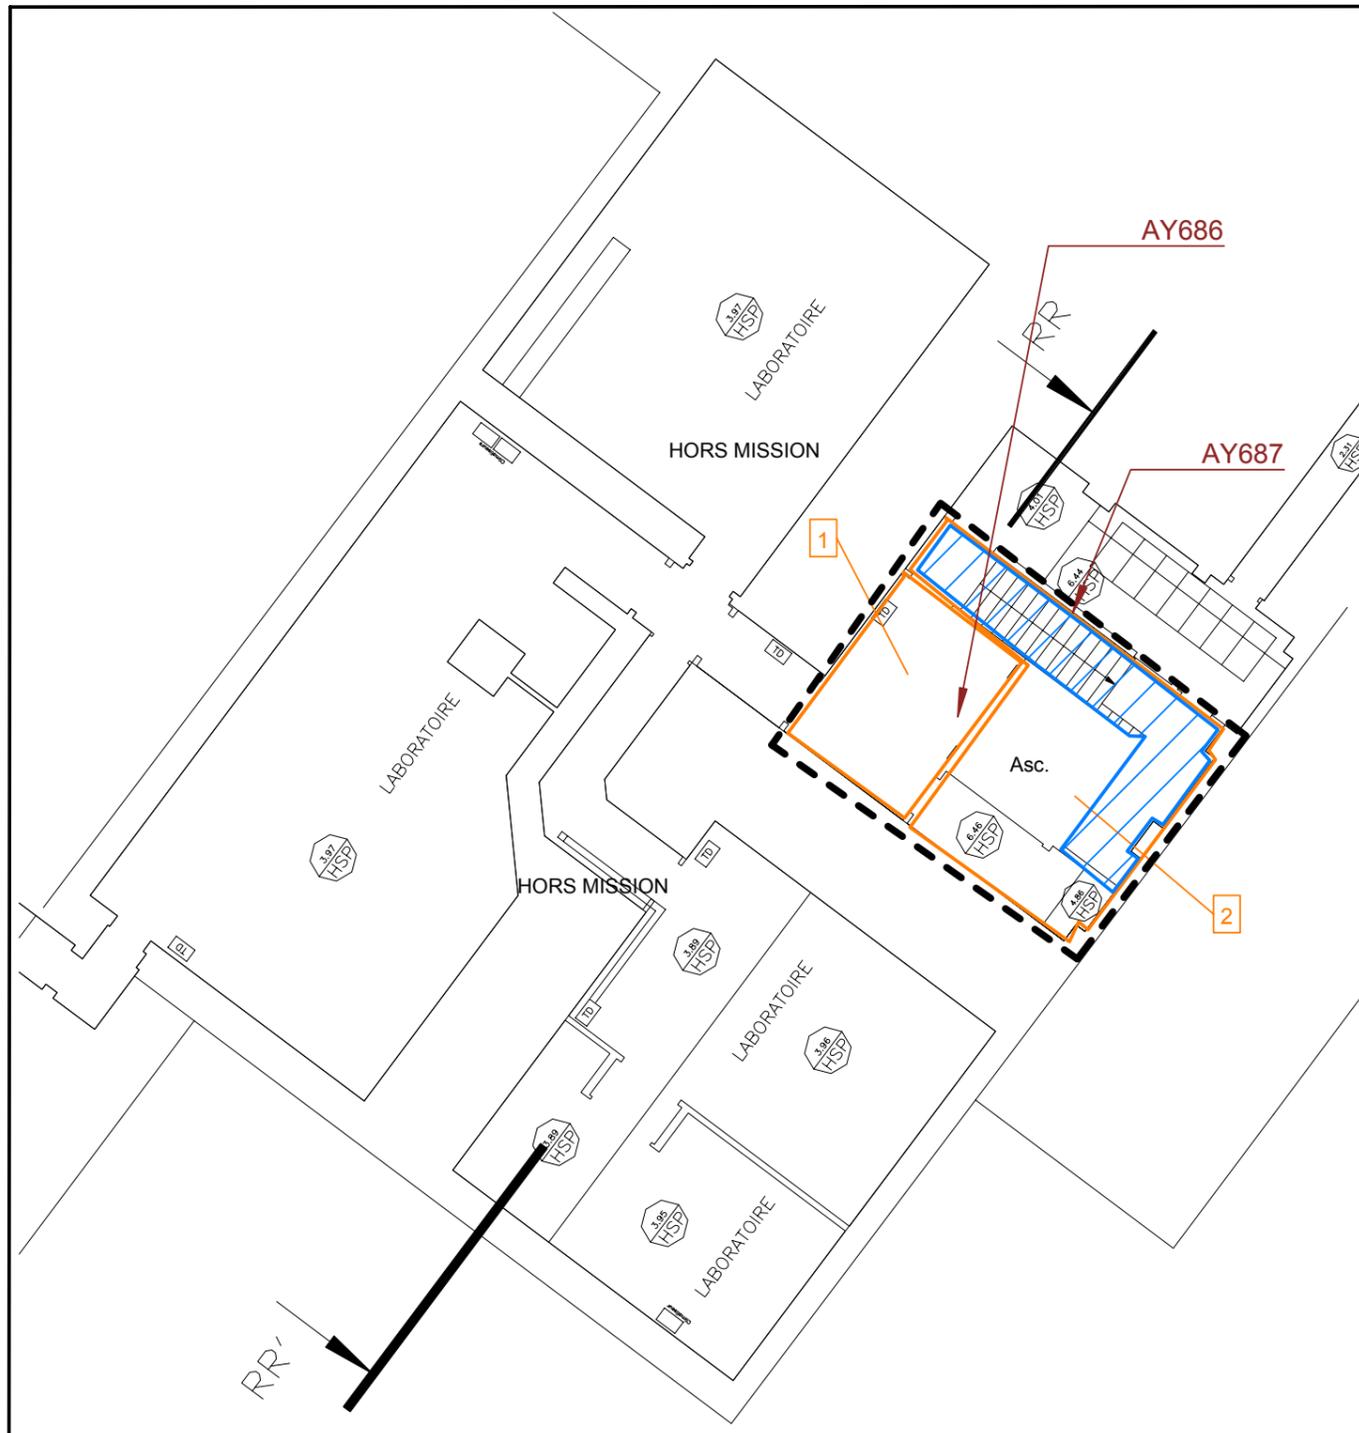
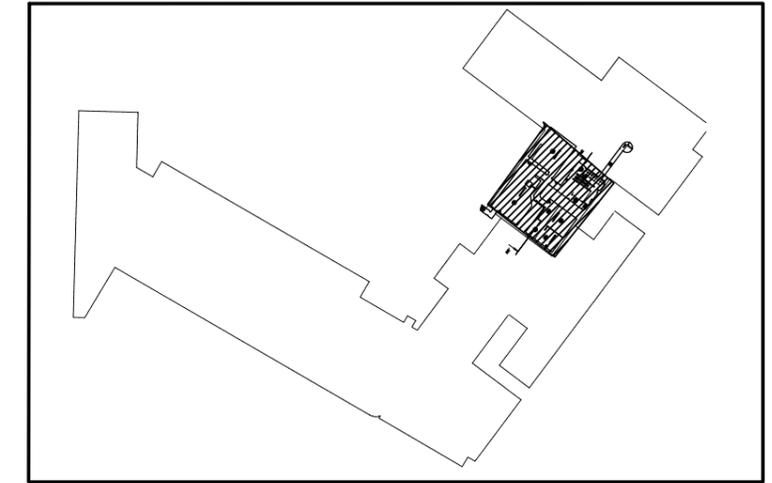
DESIGNATION DU BATIMENT	NIVEAU
Bâtiment 1	Sous sol 3

Légende	Réf. Matériau	Type de matériau	Résultat analyse	Description	Localisation
	AY628	Ragréage	Chrysotile	Ragréage couleur brique dans escaliers	Zone 2

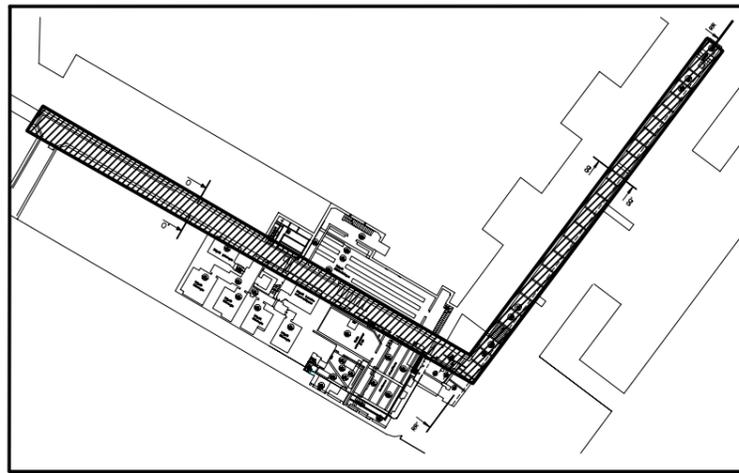
Légende	Réf. Matériau	Type de matériau	Résultat analyse	Description	Localisation
●	AC21	Amiante ciment	X	8 conduits en amiante ciment diam.30 cm	Zone 1

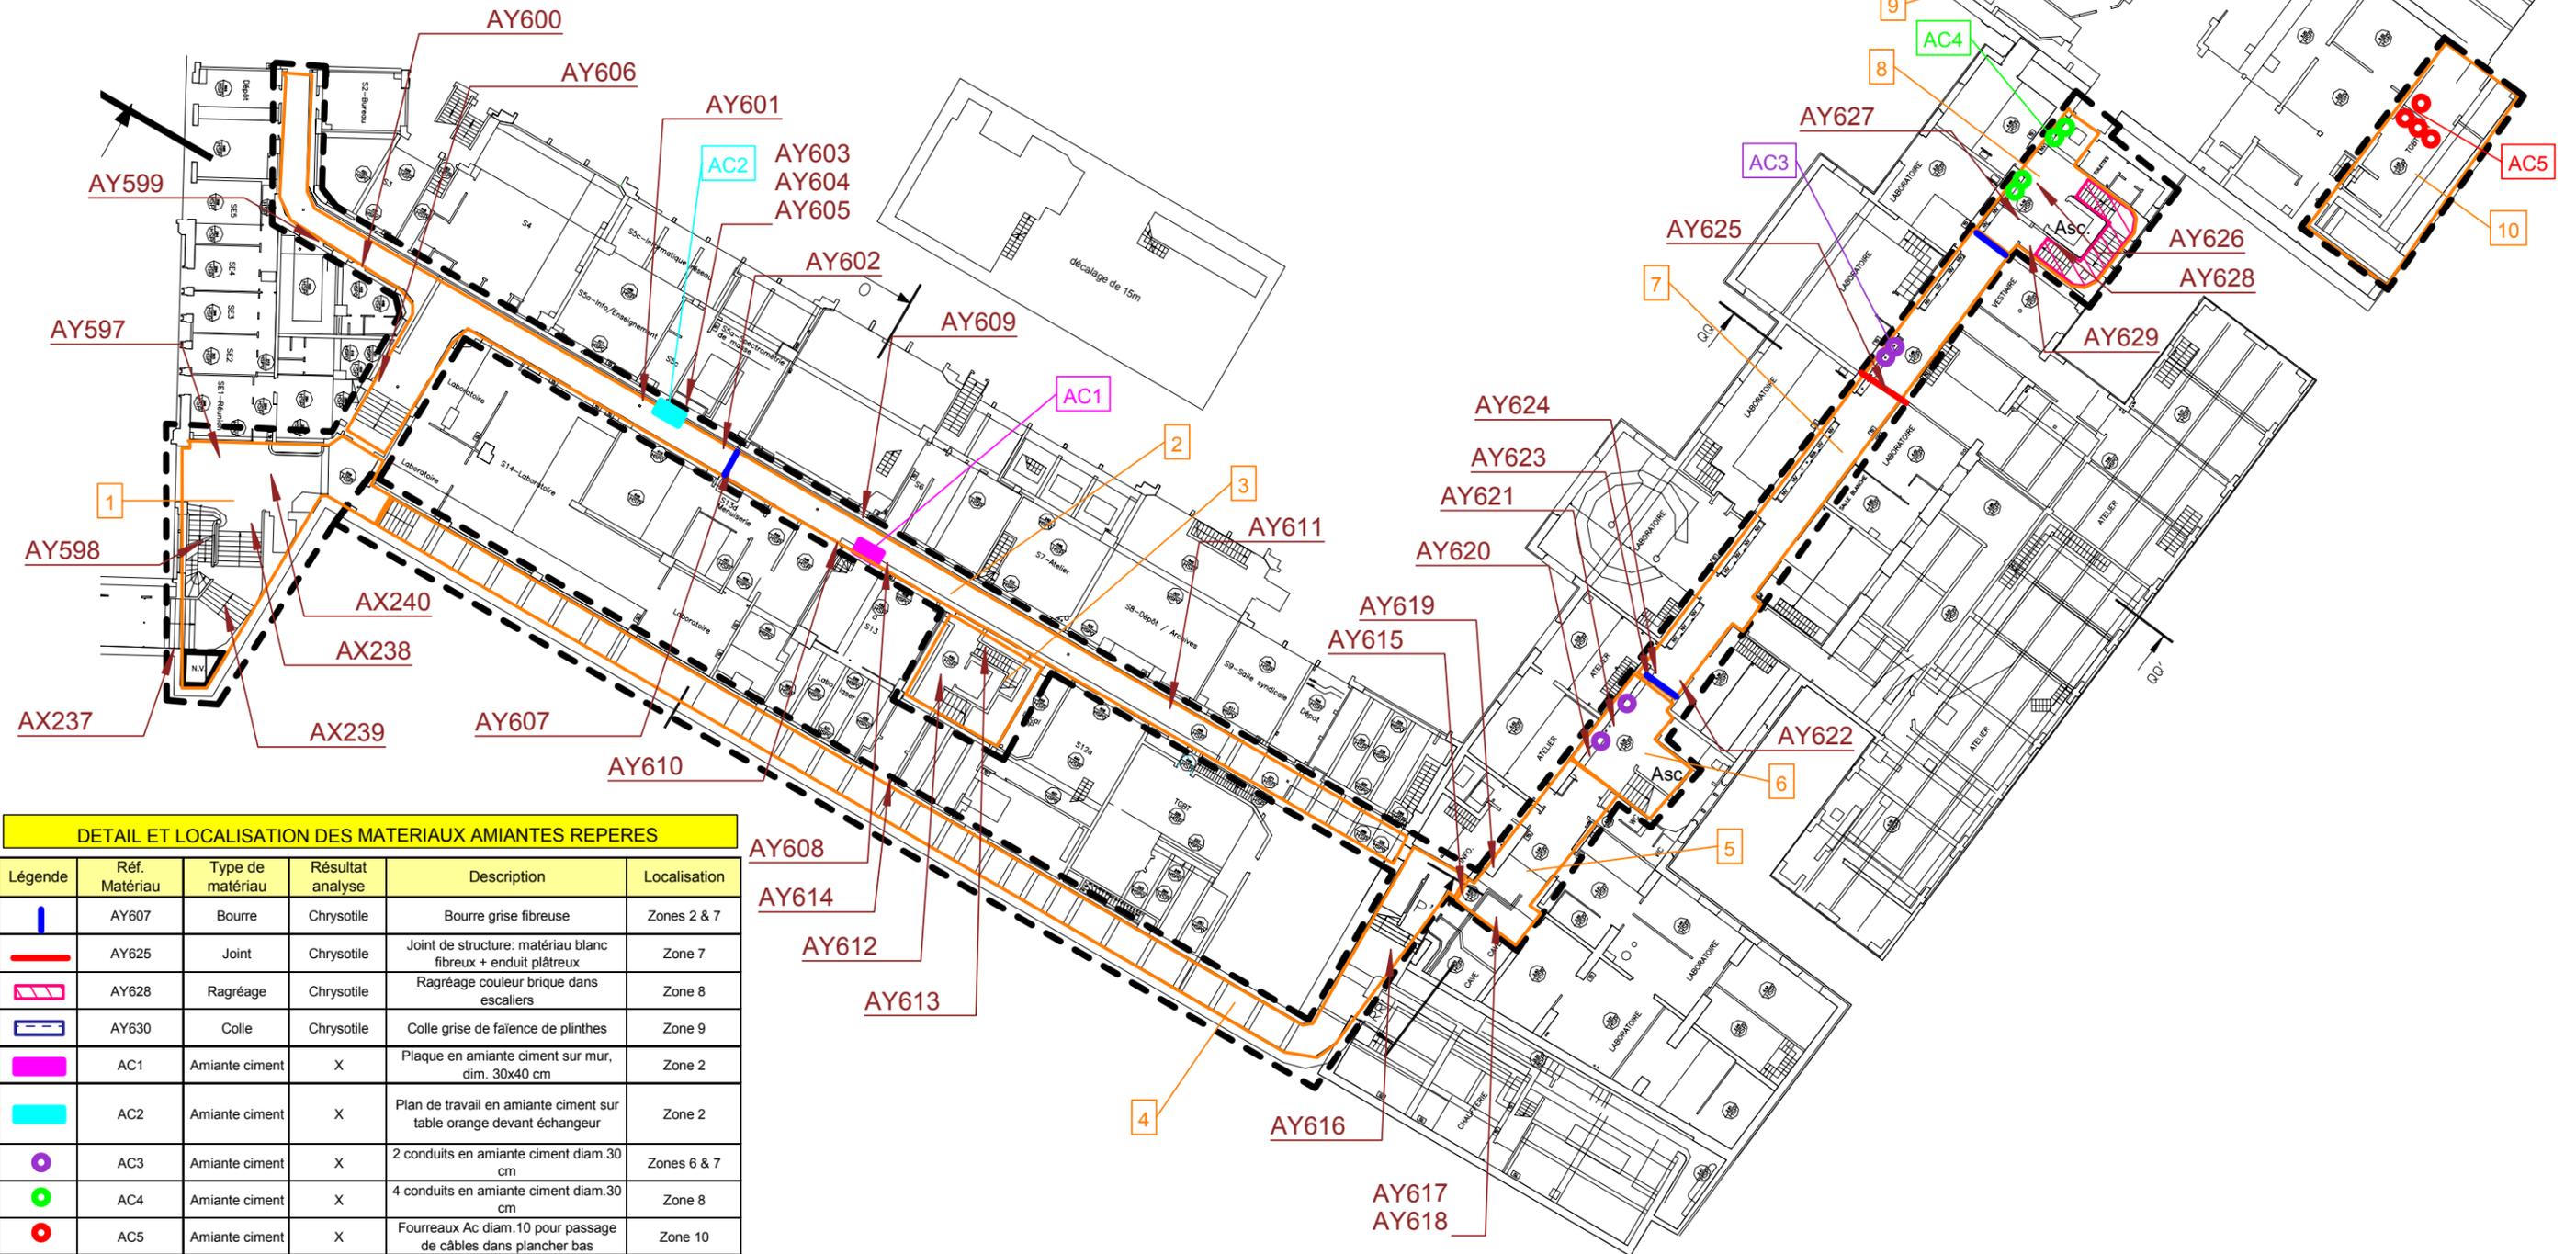
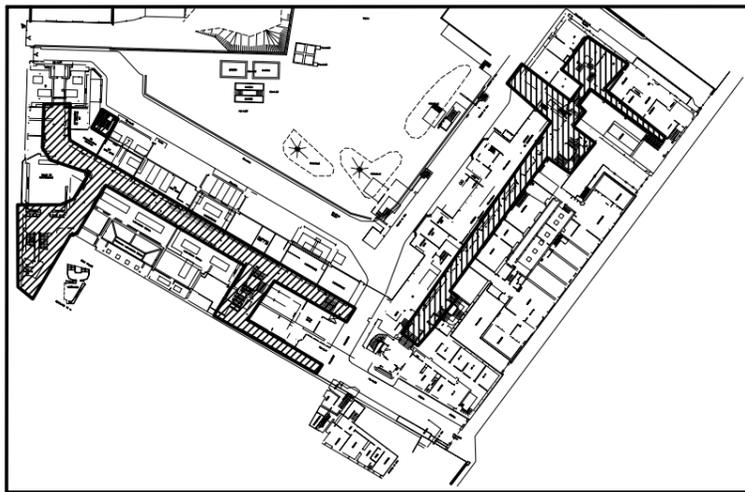
Légende	Réf. Matériau	Type de matériau	Résultat analyse	Description	Localisation
[Bande bleue]	AY607	Bourre	Chrysotile	Bourre grise fibreuse	Zones 2 & 7
[Bande rouge]	AY625	Joint	Chrysotile	Joint de structure: matériau blanc fibreux + enduit plâtreux	Zone 7
[Bande rose]	AY628	Ragréage	Chrysotile	Ragréage couleur brique dans escaliers	Zone 8
[Bande violette]	AY630	Colle	Chrysotile	Colle grise de faïence de plinthes	Zone 9
[Carré magenta]	AC1	Amiante ciment	X	Plaque en amiante ciment sur mur, dim. 30x40 cm	Zone 2
[Carré cyan]	AC2	Amiante ciment	X	Plan de travail en amiante ciment sur table orange devant échangeur	Zone 2
[Cercle violet]	AC3	Amiante ciment	X	2 conduits en amiante ciment diam.30 cm	Zones 6 & 7
[Cercle vert]	AC4	Amiante ciment	X	4 conduits en amiante ciment diam.30 cm	Zone 8
[Cercle rouge]	AC5	Amiante ciment	X	Fourreaux Ac diam.10 pour passage de câbles dans plancher bas	Zone 10

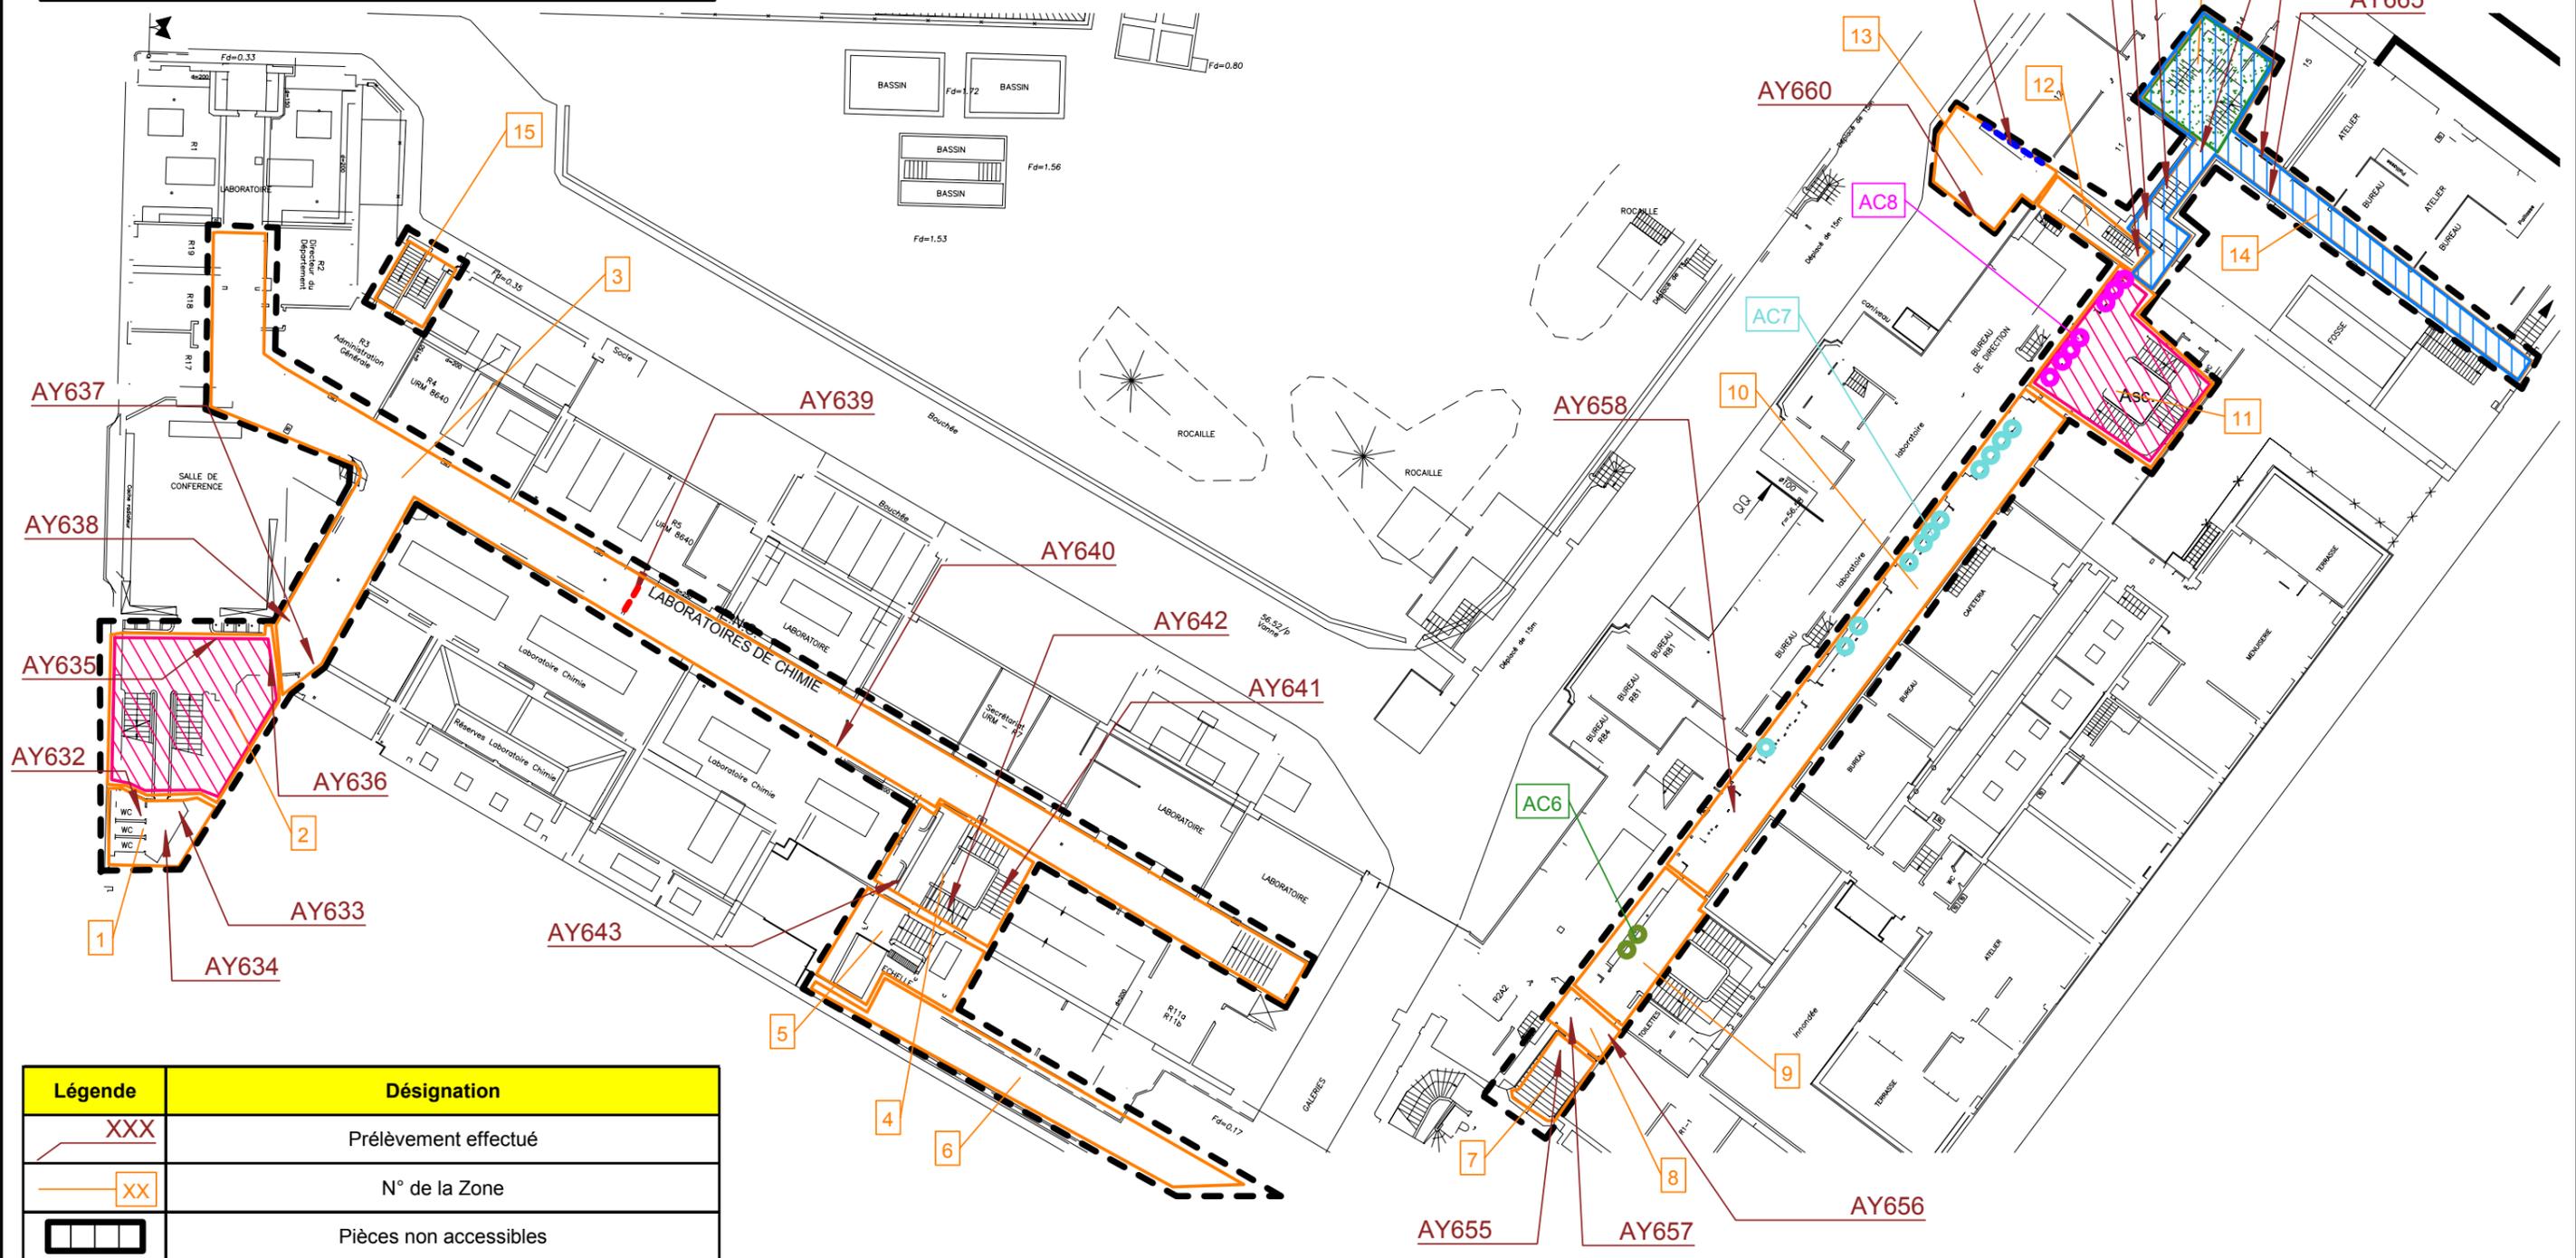
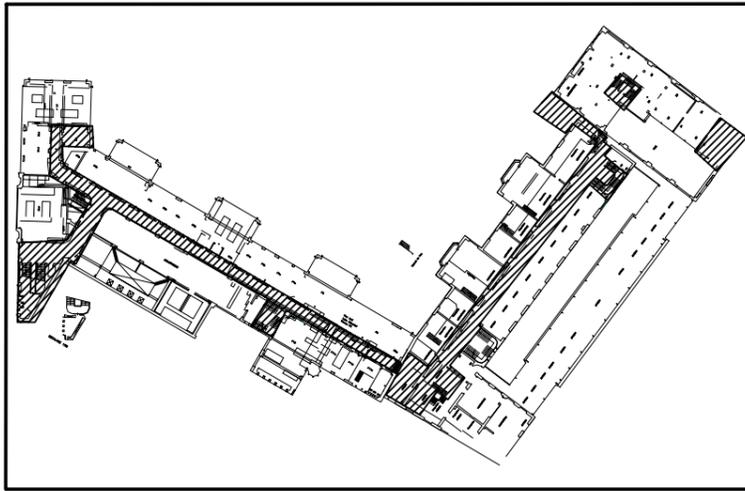
Légende	Réf. Matériau	Type de matériau	Résultat analyse	Description	Localisation
	AY628	Ragréage	Chrysotile	Ragréage couleur brique dans escaliers	Zones 2 & 11
	AY639	Bourre	Chrysotile	Matériau blanc et fibreux	Zone 3
	AY661	Joint	Chrysotile	Joint dur de fenêtres métalliques	Zone 13
	AY662	Colle	Chrysotile	Colle grise et blanche de carrelage	Zone 14
	AY671	Dalle de sol	Colle + ragréage : PAD Dalle : Chrysotile	Dalle de sol vinyliques beiges lasurées rouges avec colle grise	Zone 13 (Esc. RDC à R+1)
	AC6	Amiante ciment	X	2 conduits en amiante ciment diam. 30 cm	Zone 9
	AC7	Amiante ciment	X	11 conduits en amiante ciment diam. 30 cm	Zone 10
	AC8	Amiante ciment	X	7 conduits en amiante ciment diam. 30 cm	Zone 11

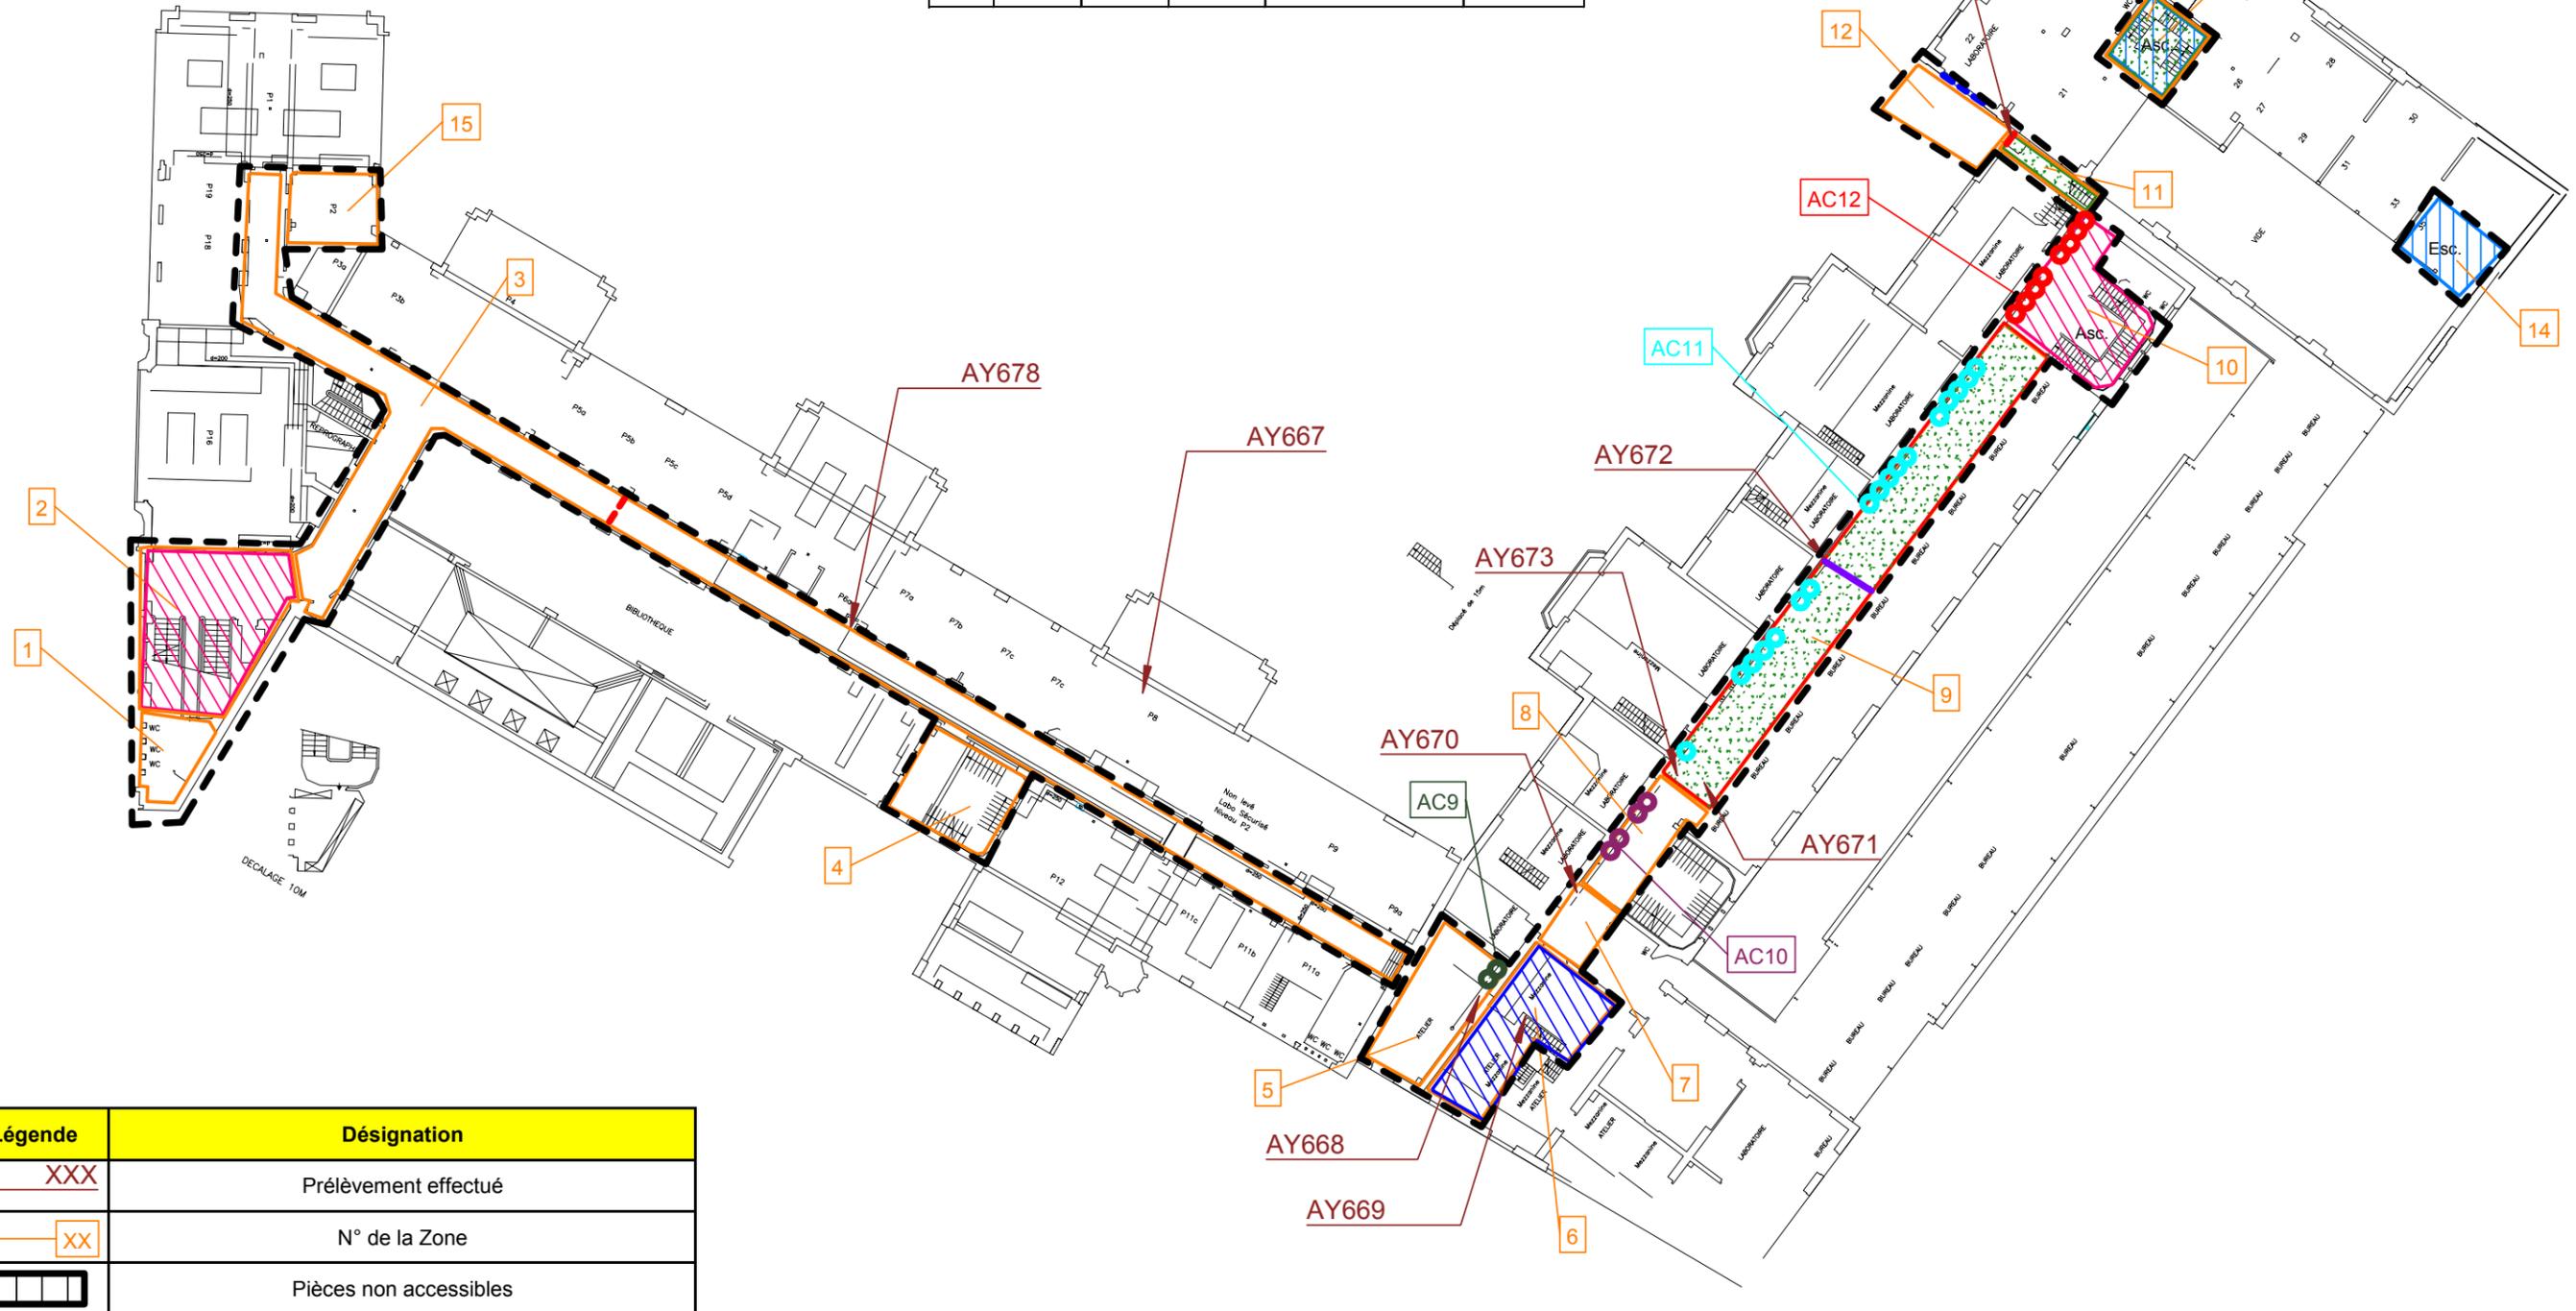
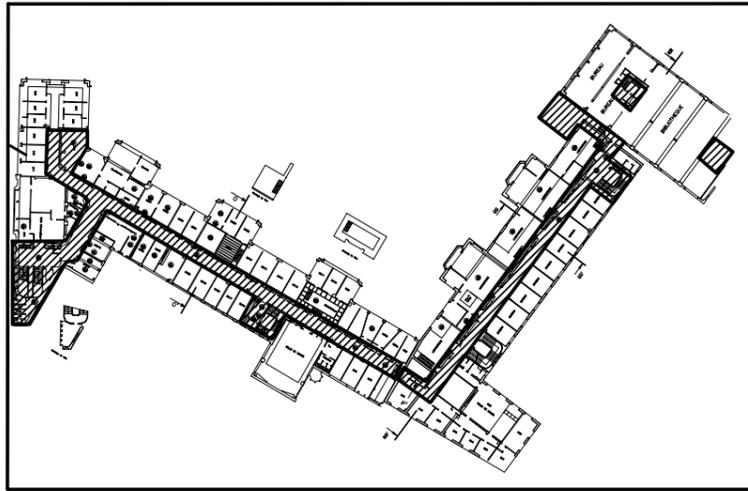
Légende	Réf. Matériau	Type de matériau	Résultat analyse	Description	Localisation
	AY669	Dalle de sol	Colle : PAD Dalle : Chrysotile	Dalle de sol beige + colle blanche	Zone 6
	AY671	Dalle de sol	Colle + ragréage : PAD Dalle : Chrysotile	Dalle de sol vinyliques beiges lasurées rouges avec colle grise	Zones 9, 11 & 13 (Esc. R+1 à R+2)
	AY672	Porte coupe feu	Chrysotile	Intérieur de porte coupe feu tressé avec trame métallique	Zone 9
	AY674	Joint	Chrysotile	Joint dur peint de fenêtre sur porte métallique	Zone 11
	AY628	Ragréage	Chrysotile	Ragréage couleur brique dans escaliers	Zones 2 & 10
	AY639	Bourre	Chrysotile	Matériau blanc et fibreux	Zone 3
	AY661	Joint	Chrysotile	Joint dur de fenêtres métalliques	Zone 12
	AC9	Amiante ciment	X	2 conduits amiante ciment diam. 30 cm dans placard	Zone 5
	AC10	Amiante ciment	X	4 conduits amiante ciment diam. 30 cm	Zone 8
	AC11	Amiante ciment	X	17 conduits amiante ciment diam. 30 cm	Zone 9

AC12	Amiante ciment	X	8 conduits amiante ciment diam. 30 cm + 1 conduit à partir de 3 m	Zone 10
	AY662	Colle	Chrysotile	Colle grise et blanche de carrelage	Zones 13 (Esc. RDC à R+1) & 14

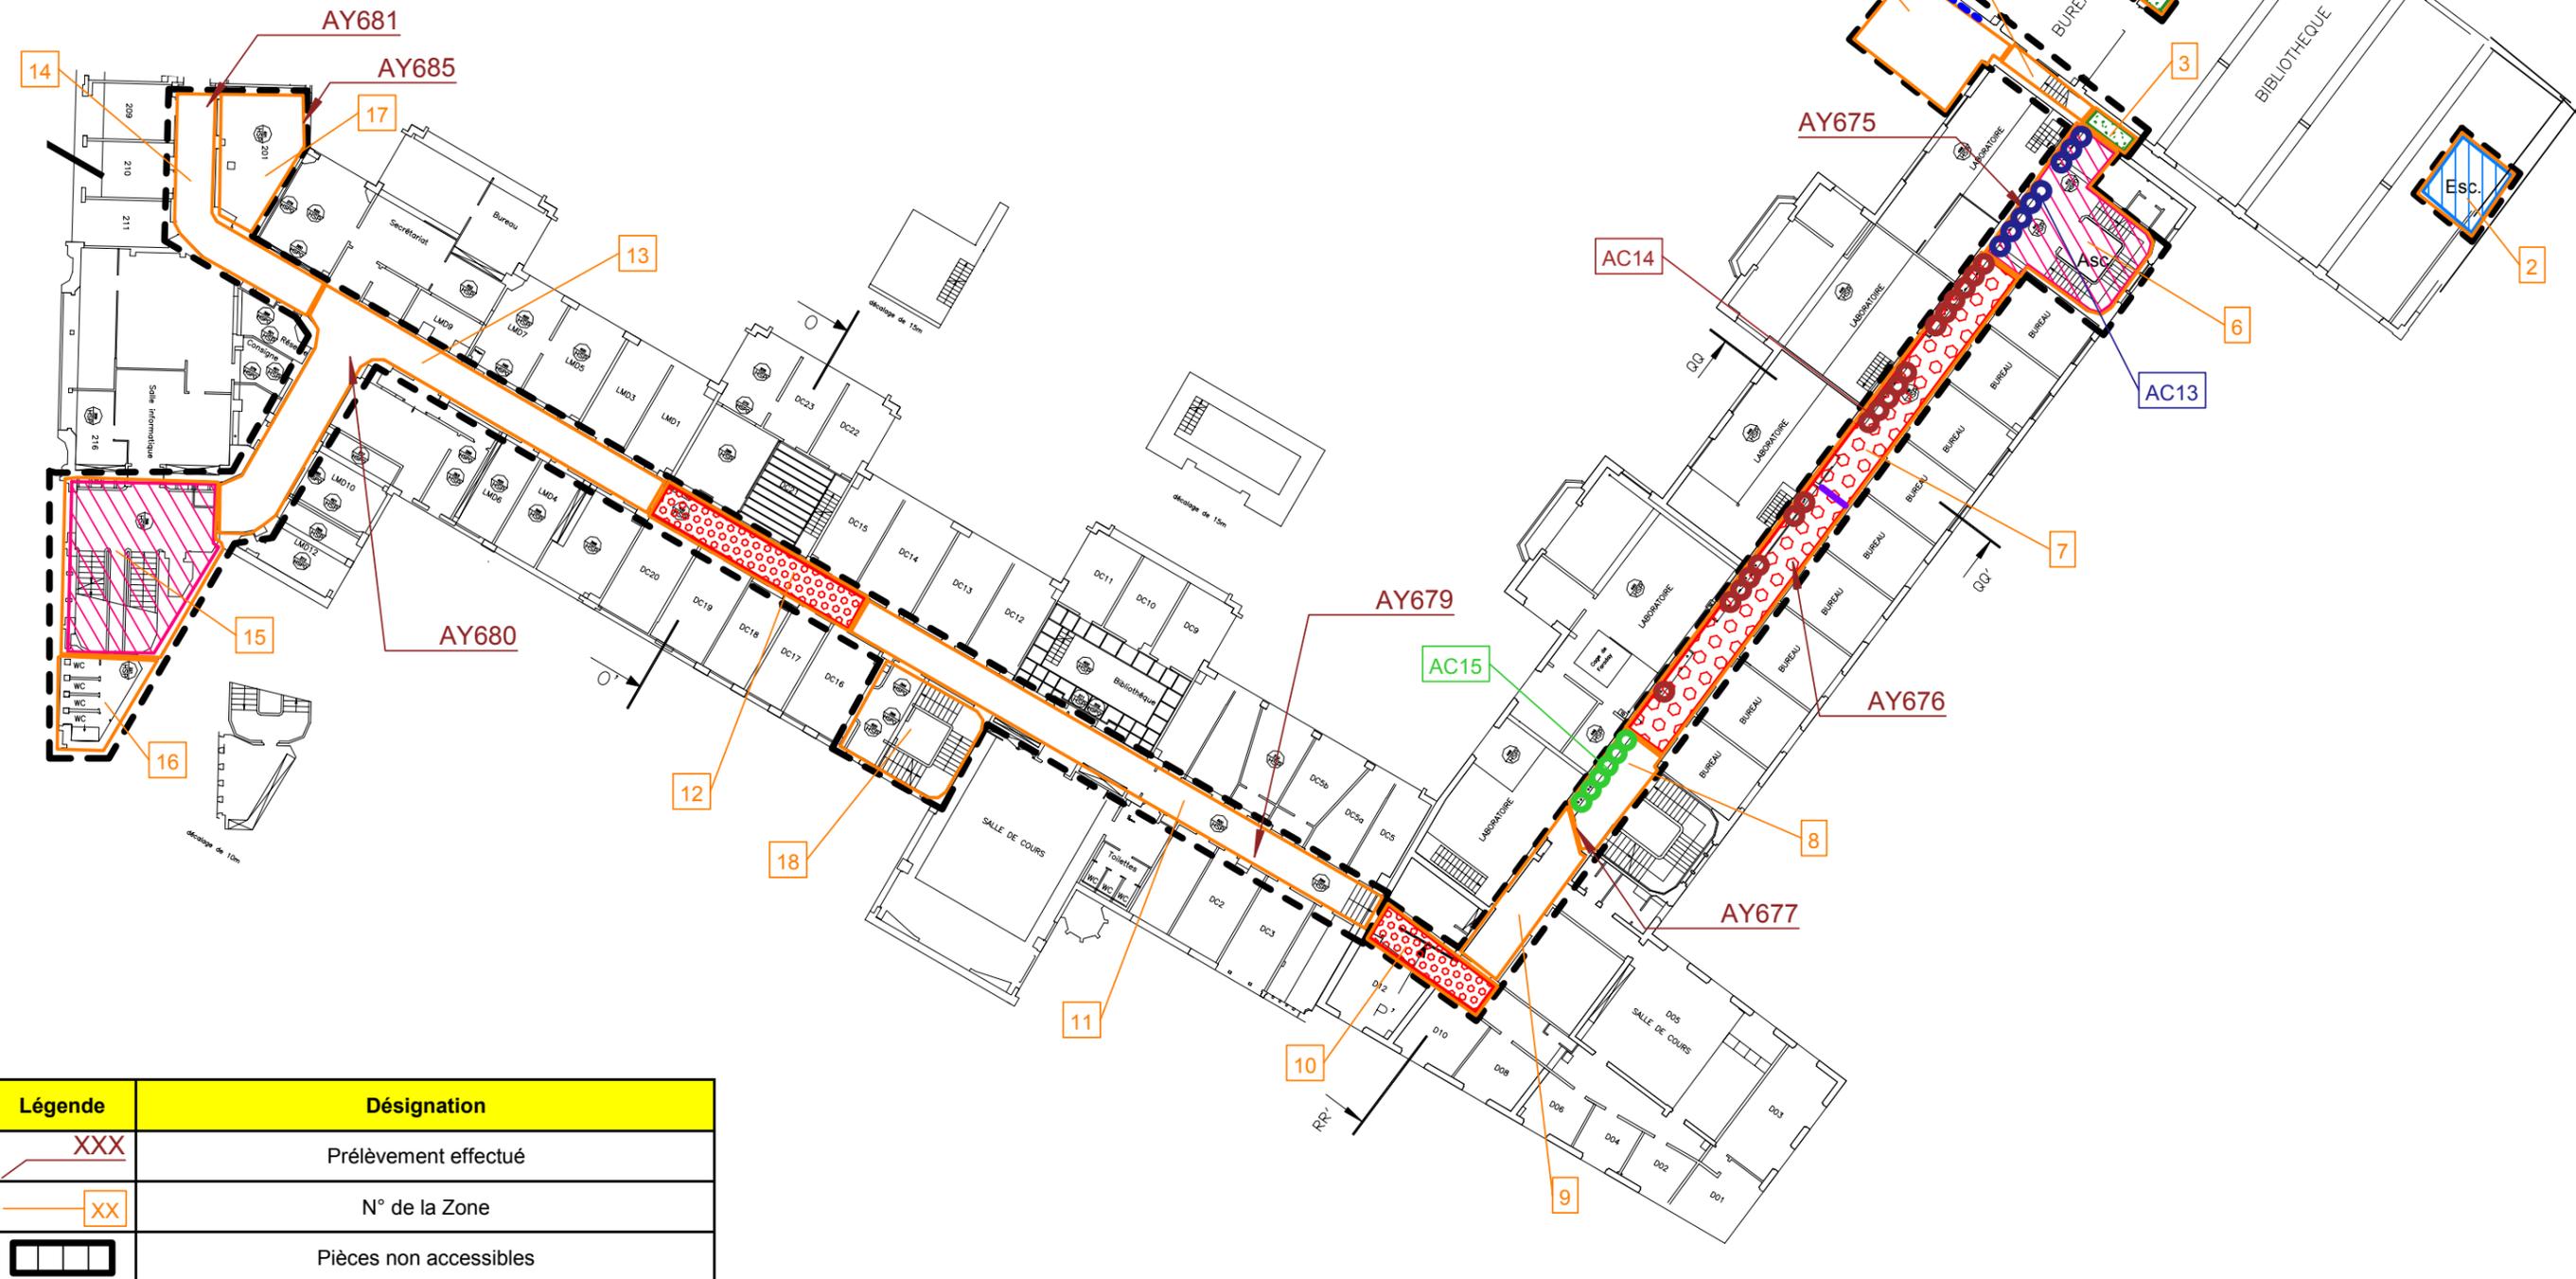
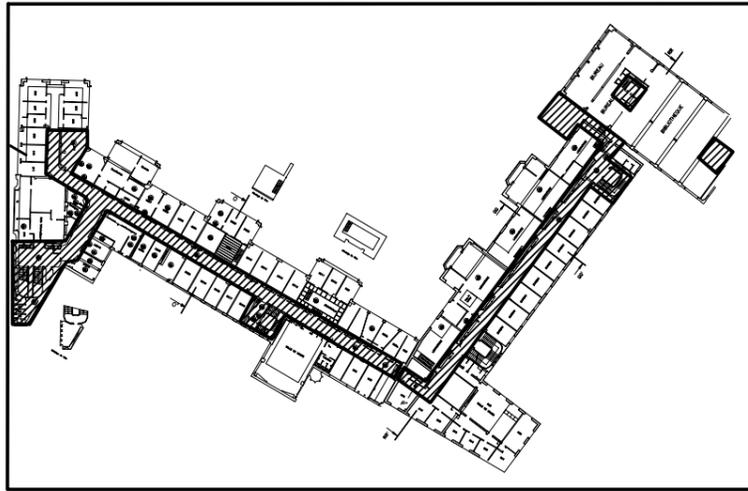
Légende	Réf. Matériau	Type de matériau	Résultat analyse	Description	Localisation
	AY676	Dalle de sol	Dalle + Colle : Chrysotile	Dalles de sol vinyliques grises lasurées noir avec colle noire	Zones 7, 10 & 12
	AY671	Dalle de sol	Colle + ragréage : PAD Dalle : Chrysotile	Dalle de sol vinyliques beiges lasurées rouges avec colle grise	Zones 1 & 3
	AY662	Colle	Chrysotile	Colle grise et blanche de carrelage	Zone 2
	AY661	Joint	Chrysotile	Joint dur de fenêtres métalliques	Zone 5
	AY628	Ragréage	Chrysotile	Ragréage couleur brique dans escaliers	Zones 6 & 15
	AC13	Amiante ciment	X	8 conduits en amiante ciment diam. 30 cm	Zone 6
	AY672	Porte coupe feu	Chrysotile	Intérieur de porte coupe feu tressé avec trame métallique	Zone 7
	AC14	Amiante ciment	X	18 conduits en amiante ciment diam. 30 cm dans placards	Zone 7
	AC15	Amiante ciment	X	8 conduits en amiante ciment diam. 30 cm + 1 conduit à partir de 3m50	Zone 8
