RAPPORT n° 07-0855

**MISSION DE REPERAGE DES MATERIAUX ET PRODUITS
CONTENANT DE L'AMIANTE AVANT LA REALISATION DE TRAVAUX
ULTERIEURS**

Ecole Normale Supérieure
Zone de travaux : R-3 à R+5
24 rue de Lhomond
PARIS 5ème

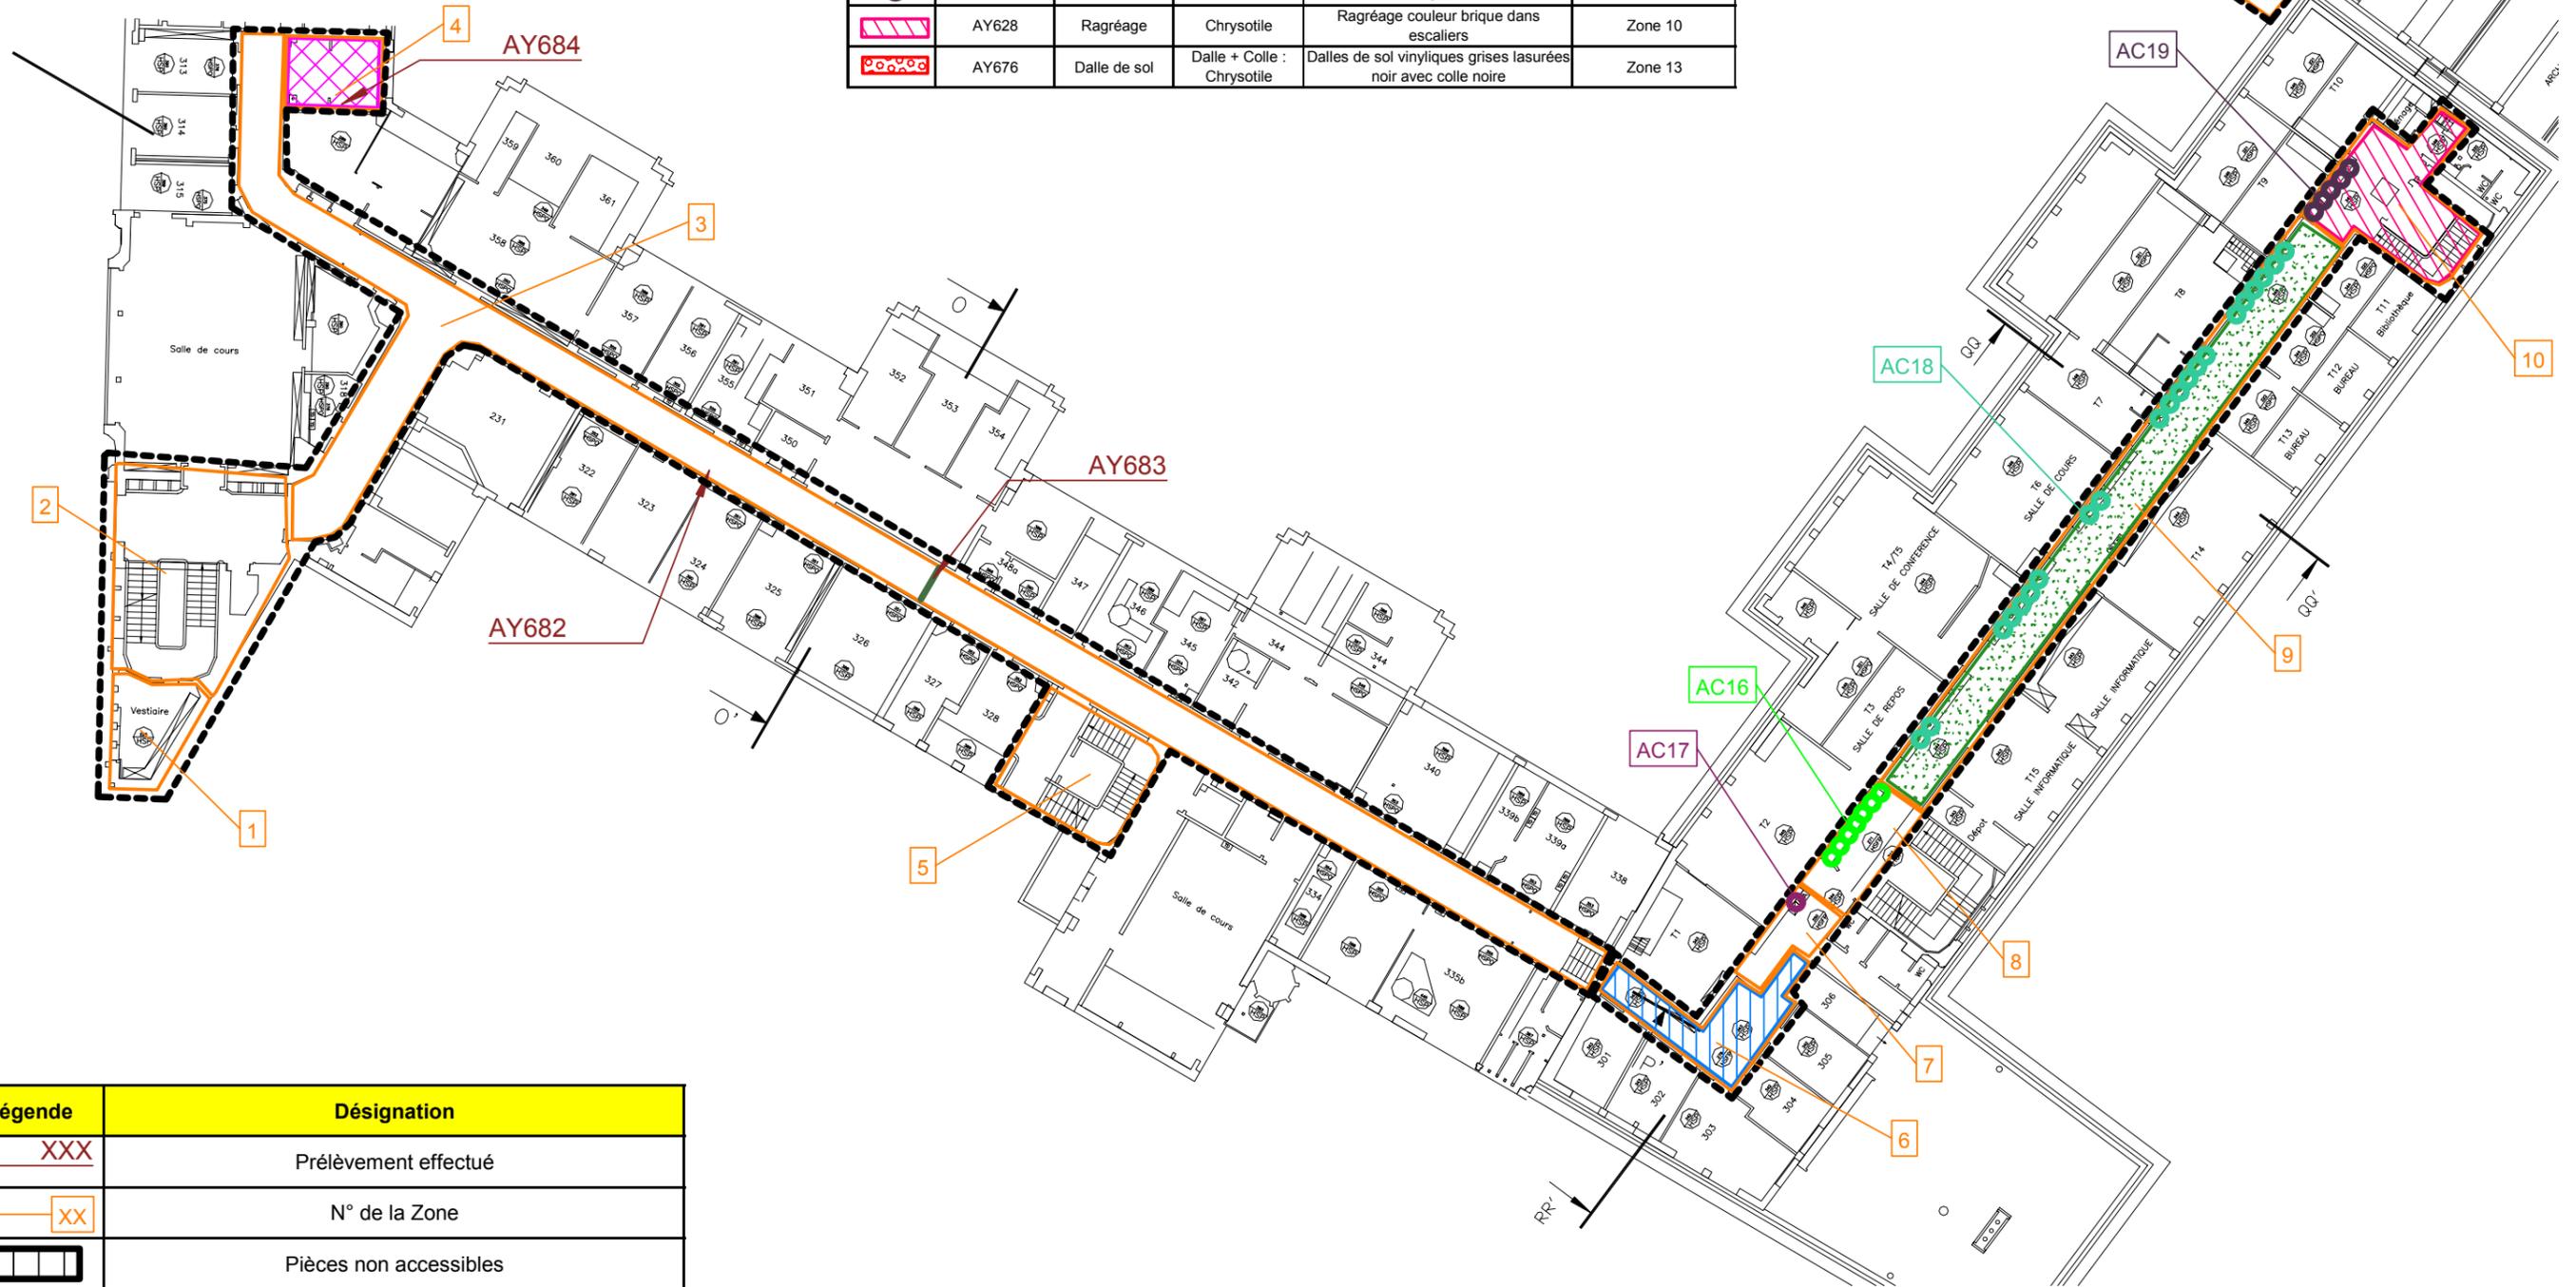
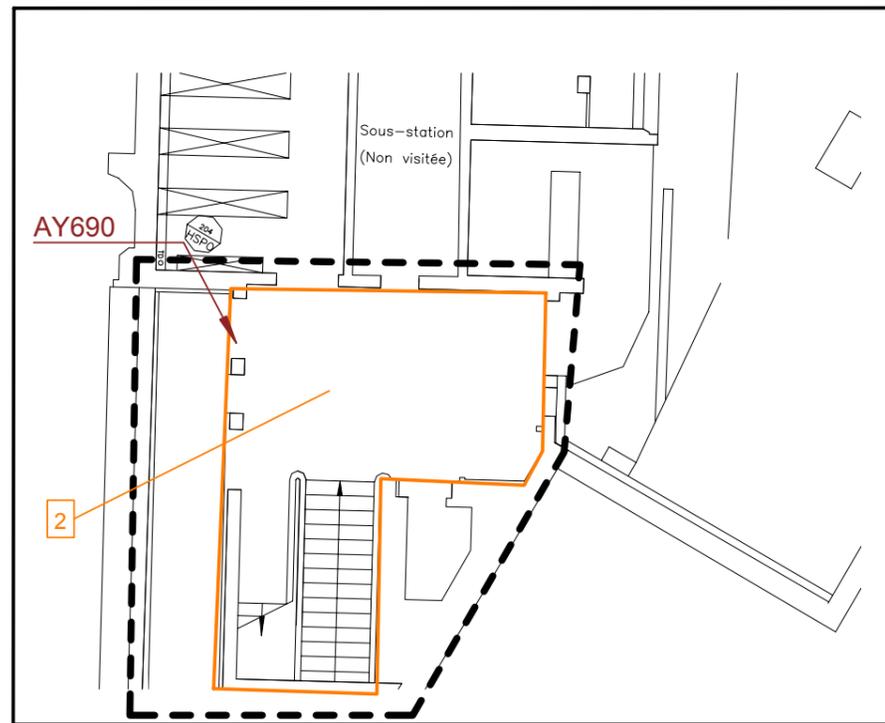
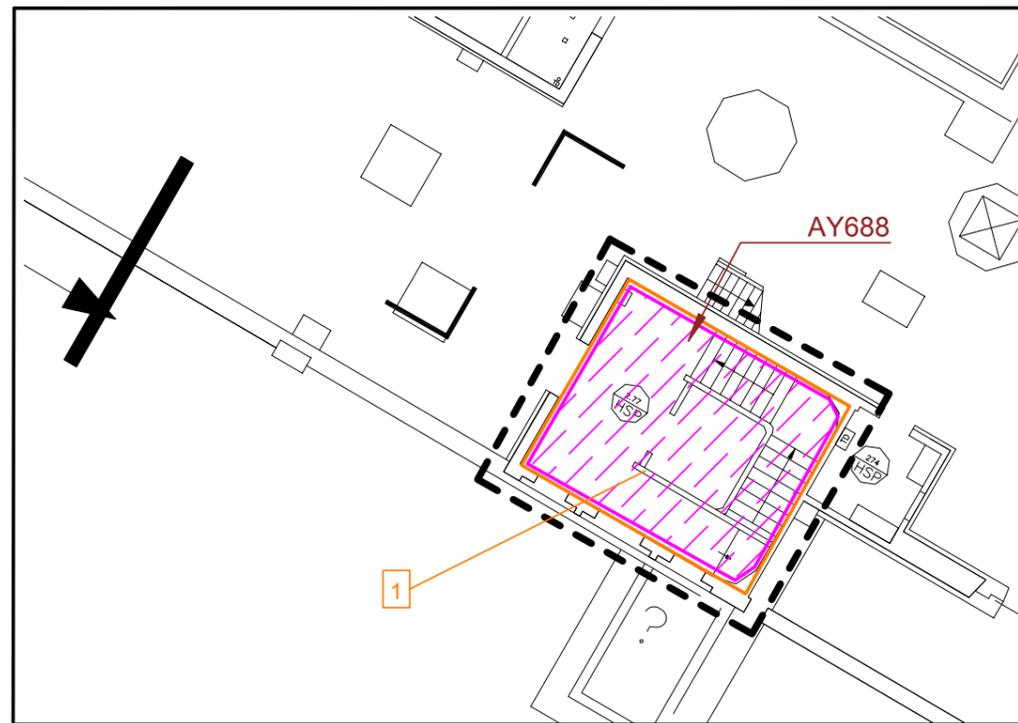
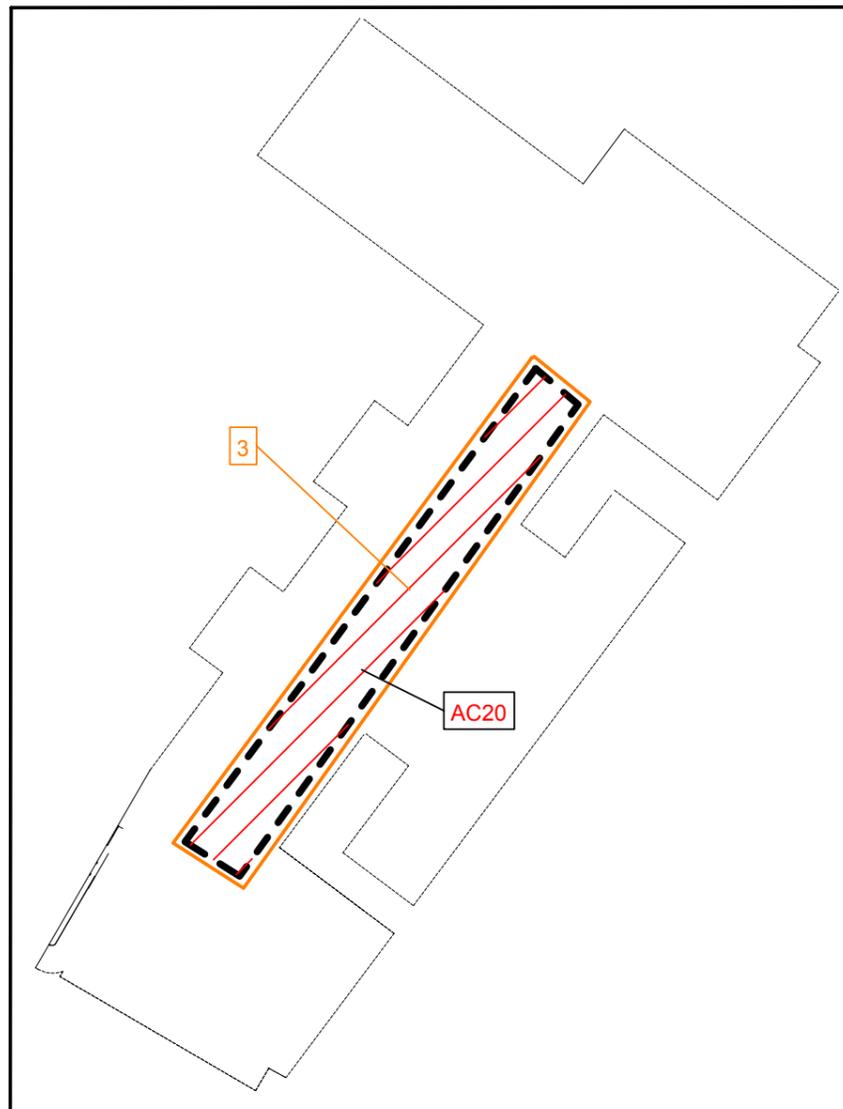
Légende	Réf. Matériau	Type de matériau	Résultat analyse	Description	Localisation
	AY683	Porte coupe feu	Chrysotile	Joint de fenêtre de porte coupe feu blanc, dur et fibreux	Zone 3
	AY684	Dalle de Sol	Colle : PAD Dalle : Chrysotile	Colle grise + colle jaune sous sol souple bleu ciel	Zone 4
	AY662	Colle	Chrysotile	Colle grise et blanche de carrelage	Zone 6
	AY661	Joint	Chrysotile	Joint dur de fenêtres métalliques	Zone 11
	AC16	Amiante ciment	X	7 conduits en amiante ciment diam. 30 cm + 1 conduit à partir de 3m50	Zone 8
	AC17	Amiante ciment	X	1 conduit en amiante ciment diam. 30cm dans placards	Zone 7
	AC18	Amiante ciment	X	21 conduits en amiante ciment diam. 30 cm + 3 conduits diam. 10	Zone 9
	AY671	Dalle de sol	Colle + ragréage : PAD Dalle : Chrysotile	Dalle de sol vinyliques beiges lasurées rouges avec colle grise	Zone 9
	AC19	Amiante ciment	X	5 conduits en amiante ciment diam. 30 cm	Zone 10
	AY628	Ragréage	Chrysotile	Ragréage couleur brique dans escaliers	Zone 10

AY676	Dalle de sol	Dalle + Colle : Chrysotile	Dalles de sol vinyliques grises lasurées noir avec colle noire	Zone 13

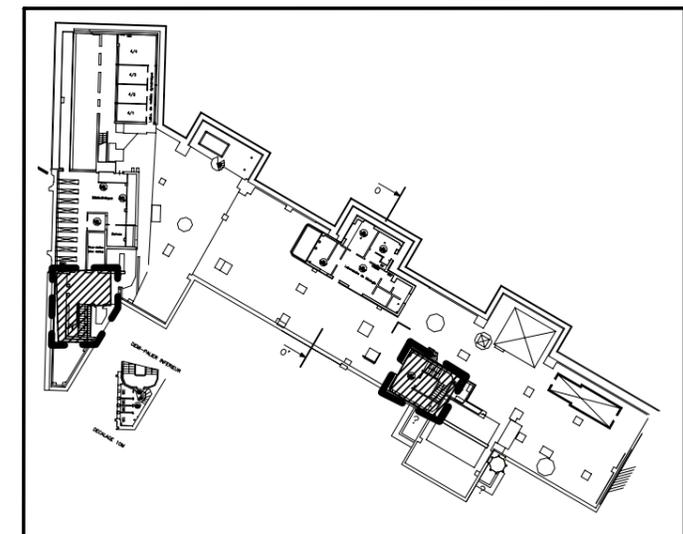
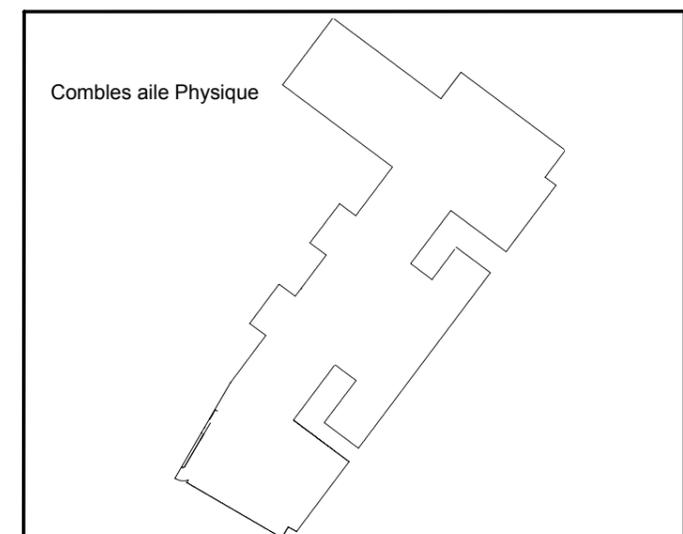
DETAIL ET LOCALISATION DES MATERIAUX AMIANTES REPERES					
Légende	Réf. Matériau	Type de matériau	Résultat analyse	Description	Localisation
	AY688	Ragréage	Chrysotile	Ragréage rose + ragréage blanc	Zone 1
	AC20	Amiante ciment	X	Environ 45 conduits AC diam. 30 et diam. 10 + chutes entreposées	Zone 3 (combles au dessus aile physique)
