*Rapport :
Constat de Risque d'Exposition au Plomb*

Nom du propriétaire : **ECOLE NORMALE SUPERIEURE**

Description : Bâtiment PHYSIQUE

CONSTAT DE RISQUE D'EXPOSITION AU PLOMB (CREP)

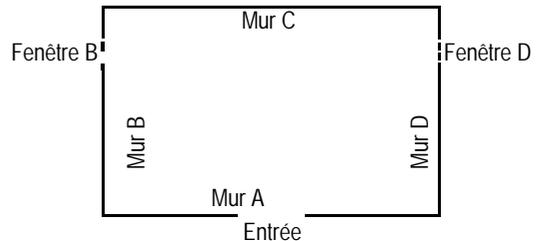
SCHÉMA DE LECTURE DU RELEVÉ DE MESURES (page suivante).

Pour se repérer dans chaque local, les murs sont définis par des lettres (A,B,C,D,...), à partir de la porte d'entrée (A), puis dans le sens des aiguilles d'une montre. La porte d'entrée est celle utilisée depuis la pièce précédente.
