RAPPORT n° 07-0855

**MISSION DE REPERAGE DES MATERIAUX ET PRODUITS
CONTENANT DE L'AMIANTE AVANT LA REALISATION DE TRAVAUX
ULTERIEURS**

Ecole Normale Supérieure
Zone de travaux : R-3 à R+5
24 rue de Lhomond
PARIS 5ème

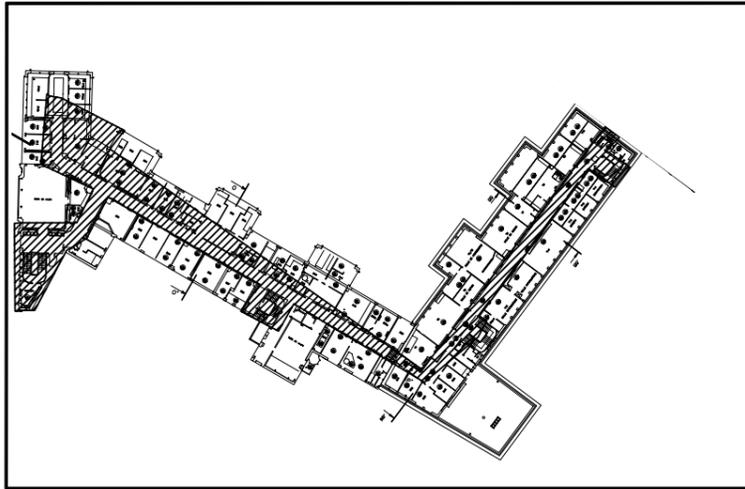
Légende	Réf. Matériau	Type de matériau	Résultat analyse	Description	Localisation
	AY683	Porte coupe feu	Chrysotile	Joint de fenêtre de porte coupe feu blanc, dur et fibreux	Zone 3
	AY684	Dalle de Sol	Colle : PAD Dalle : Chrysotile	Colle grise + colle jaune sous sol souple bleu ciel	Zone 4
	AY662	Colle	Chrysotile	Colle grise et blanche de carrelage	Zone 6
	AY661	Joint	Chrysotile	Joint dur de fenêtres métalliques	Zone 11
	AC16	Amiante ciment	X	7 conduits en amiante ciment diam. 30 cm + 1 conduit à partir de 3m50	Zone 8
	AC17	Amiante ciment	X	1 conduit en amiante ciment diam. 30cm dans placards	Zone 7
	AC18	Amiante ciment	X	21 conduits en amiante ciment diam. 30 cm + 3 conduits diam. 10	Zone 9
	AY671	Dalle de sol	Colle + ragréage : PAD Dalle : Chrysotile	Dalle de sol vinyliques beiges lasurées rouges avec colle grise	Zone 9
	AC19	Amiante ciment	X	5 conduits en amiante ciment diam. 30 cm	Zone 10
	AY628	Ragréage	Chrysotile	Ragréage couleur brique dans escaliers	Zone 10

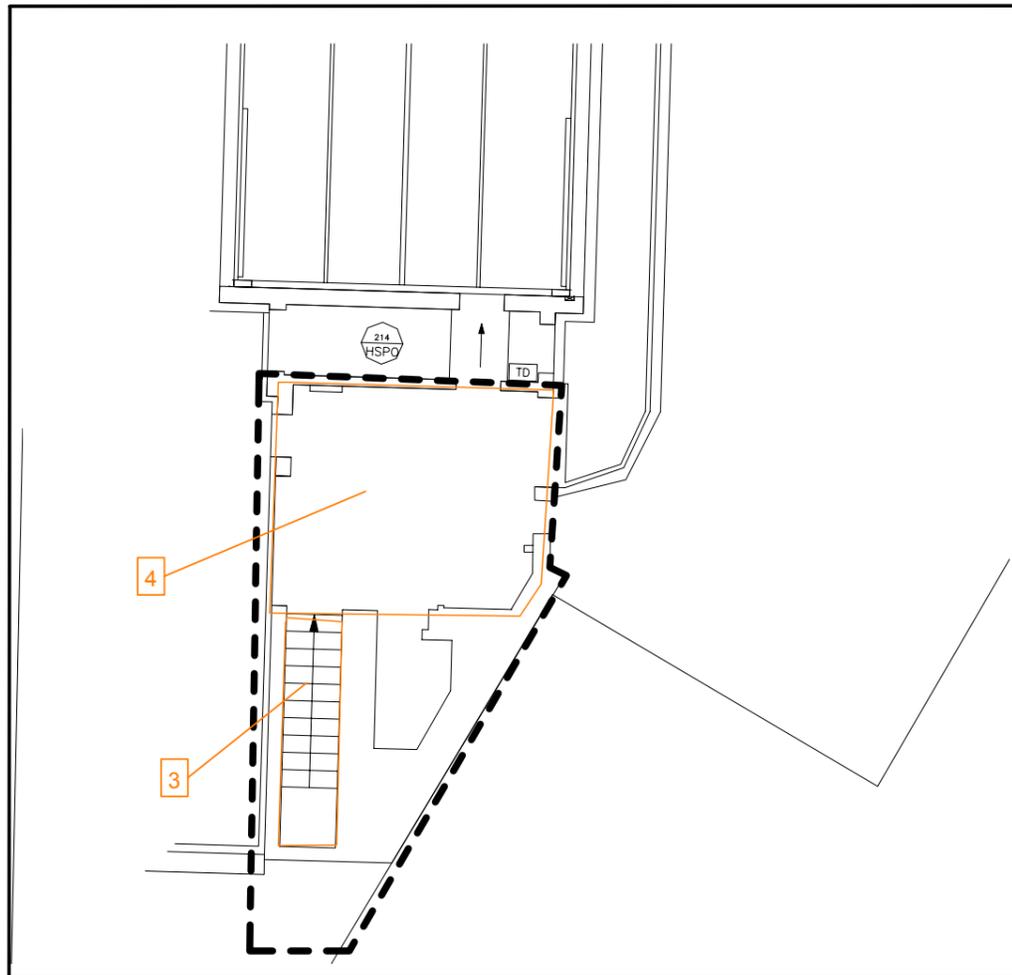
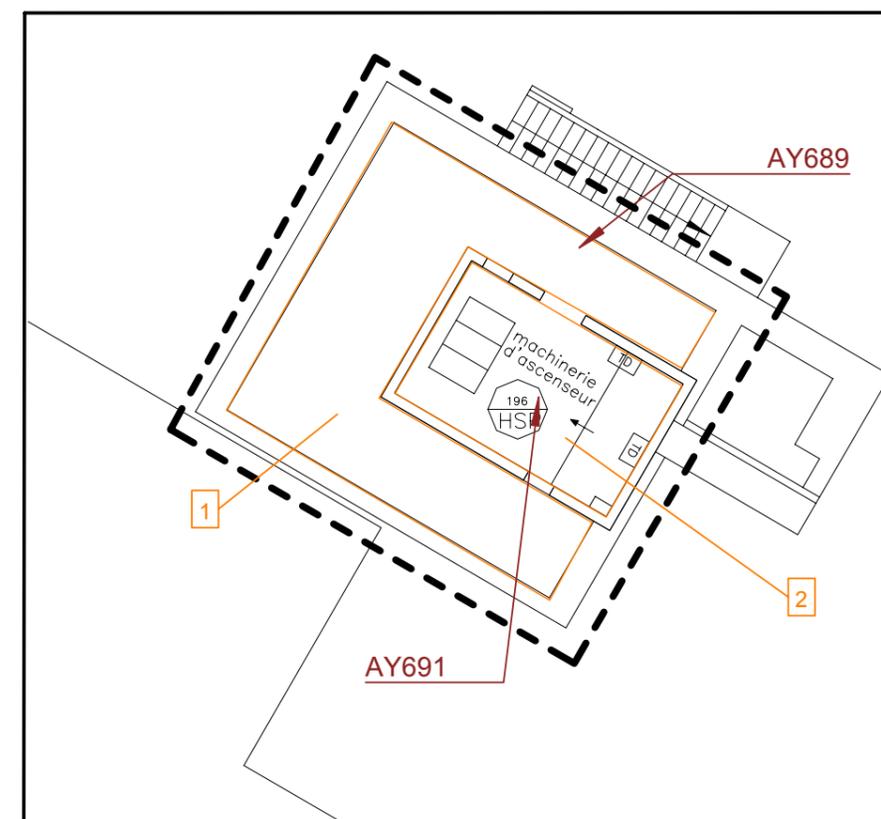
DESIGNATION DU BATIMENT	NIVEAU
Bâtiment 1 ECOLE NORMALE SUPERIEURE	R+5

DETAIL ET LOCALISATION DES MATERIAUX AMIANTES REPERES					
Légende	Réf. Matériau	Type de matériau	Résultat analyse	Description	Localisation
Il n'a pas été repéré de matériau contenant des fibres d'amiante
