*Rapport :
Constat de Risque d'Exposition au Plomb*

Description : Batiment CHIMIE

CONSTAT DE RISQUE D'EXPOSITION AU PLOMB (CREP)

**Dans les parties communes d'immeubles collectifs affectés en tout ou partie à l'habitation
et construits avant le 1er janvier 1949**

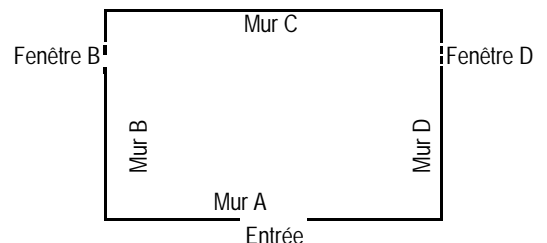
SCHÉMA DE LECTURE DU RELEVÉ DE MESURES (page suivante).

Pour se repérer dans chaque local, les murs sont définis par des lettres (A,B,C,D,...), à partir de la porte d'entrée (A), puis dans le sens des aiguilles d'une montre. La porte d'entrée est celle utilisée depuis la pièce précédente.
