REFERENCE	DESIGNATION DU BATIMENT	NIVEAU
Bâtiment 1	TAO	Etage 3

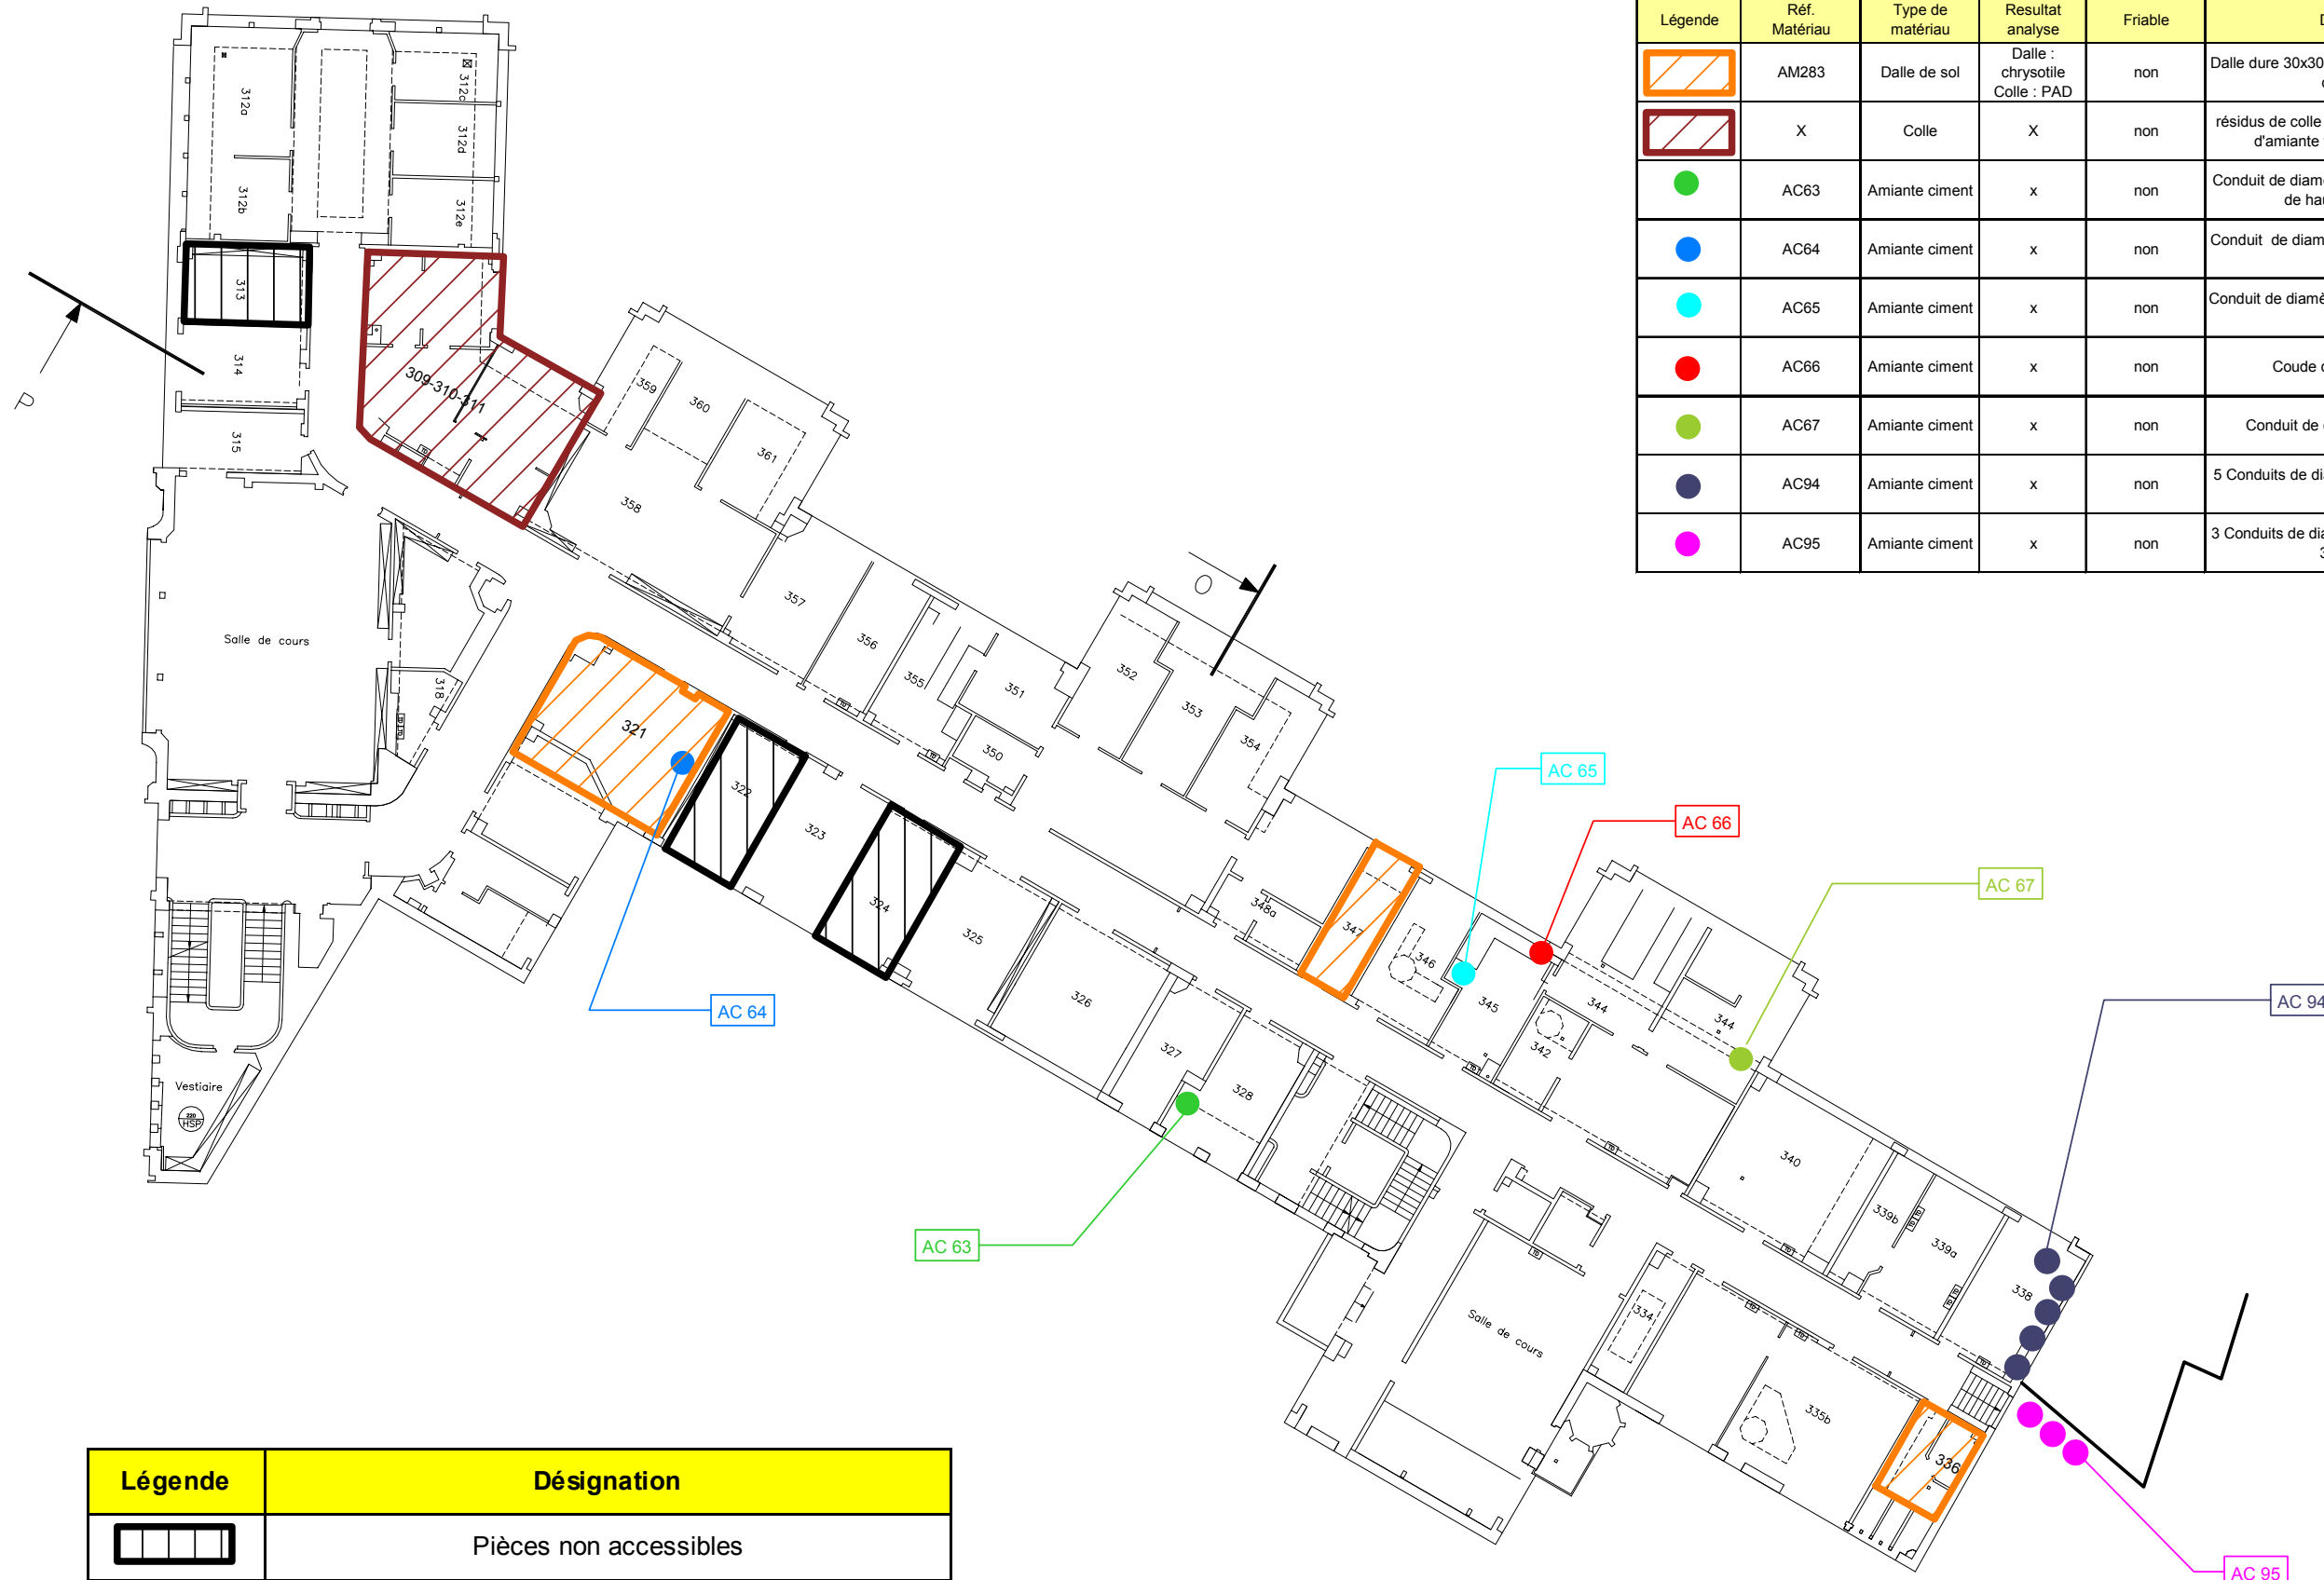
Légende	Réf. Matériau	Type de matériau	Resultat analyse	Friable	Description	Localisation
	AM283	Dalle de sol	Dalle : chrysotile Colle : PAD	non	Dalle dure 30x30, blanche lazurée marron + colle jaune	Salles 321 / 336 / 347
	X	Colle	X	non	résidus de colle noire sous lino - présence d'amiante fortement suspectée	Salles 309 / 310 / 311
	AC63	Amiante ciment	x	non	Conduit de diamètre 20cm, vertical sur 2m de haut dans coffrage	Salle 328
	AC64	Amiante ciment	x	non	Conduit de diamètre 20 cm coude dans le mur	Salle 321
	AC65	Amiante ciment	x	non	Conduit de diamètre 20cm, vertical arase du plafond	Salle 345
	AC66	Amiante ciment	x	non	Coude de diamètre 20cm	Salle 345
	AC67	Amiante ciment	x	non	Conduit de diamètre 20cm coude	Salle 344
	AC94	Amiante ciment	x	non	5 Conduits de diamètre 20cm, verticaux au plafond	Salle 338
	AC95	Amiante ciment	x	non	3 Conduits de diamètre 20cm, verticaux sur 3m de haut	Circulation centrale 10
