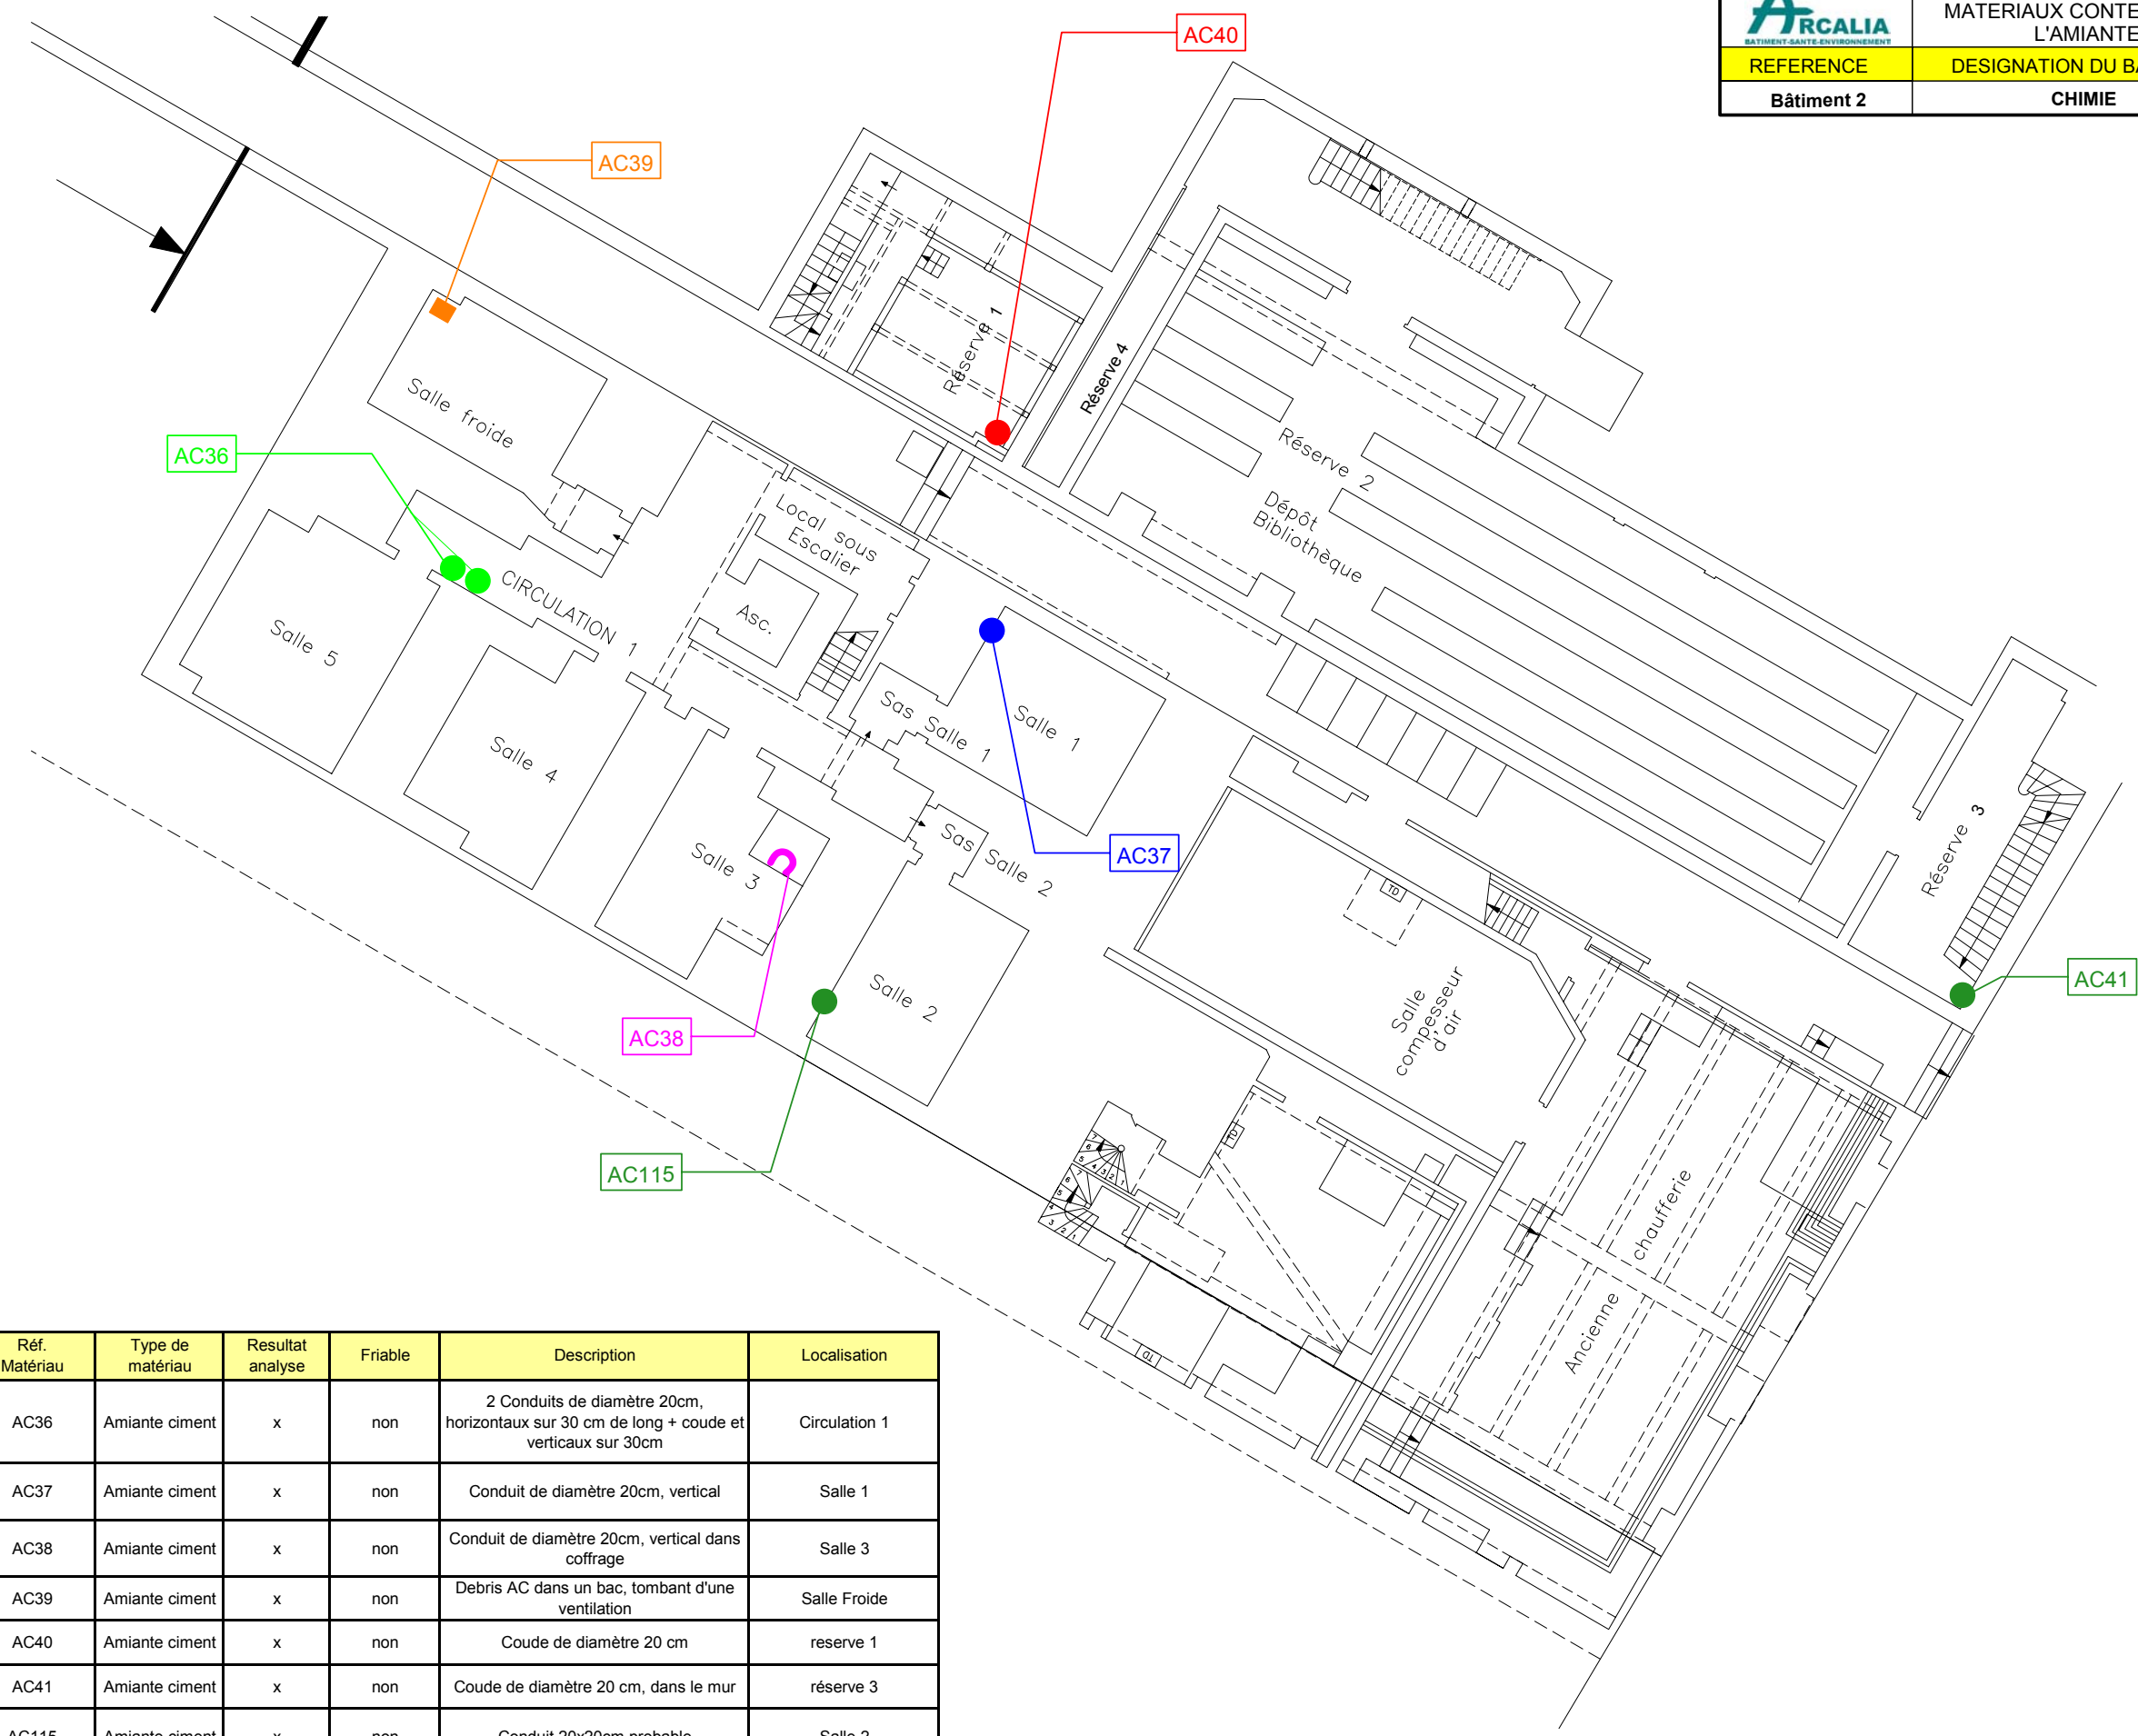
Légende	Réf. Matériau	Type de matériau	Resultat analyse	Friable	Description	Localisation
●	AC36	Amiante ciment	x	non	2 Conduits de diamètre 20cm, horizontaux sur 30 cm de long + coude et verticaux sur 30cm	Circulation 1
●	AC37	Amiante ciment	x	non	Conduit de diamètre 20cm, vertical	Salle 1
●	AC38	Amiante ciment	x	non	Conduit de diamètre 20cm, vertical dans coffrage	Salle 3
—	AC39	Amiante ciment	x	non	Debris AC dans un bac, tombant d'une ventilation	Salle Froide
■	AC40	Amiante ciment	x	non	Coude de diamètre 20 cm	reserve 1
●	AC41	Amiante ciment	x	non	Coude de diamètre 20 cm, dans le mur	réserve 3
●	AC115	Amiante ciment	x	non	Conduit 20x20cm probable	Salle 2
