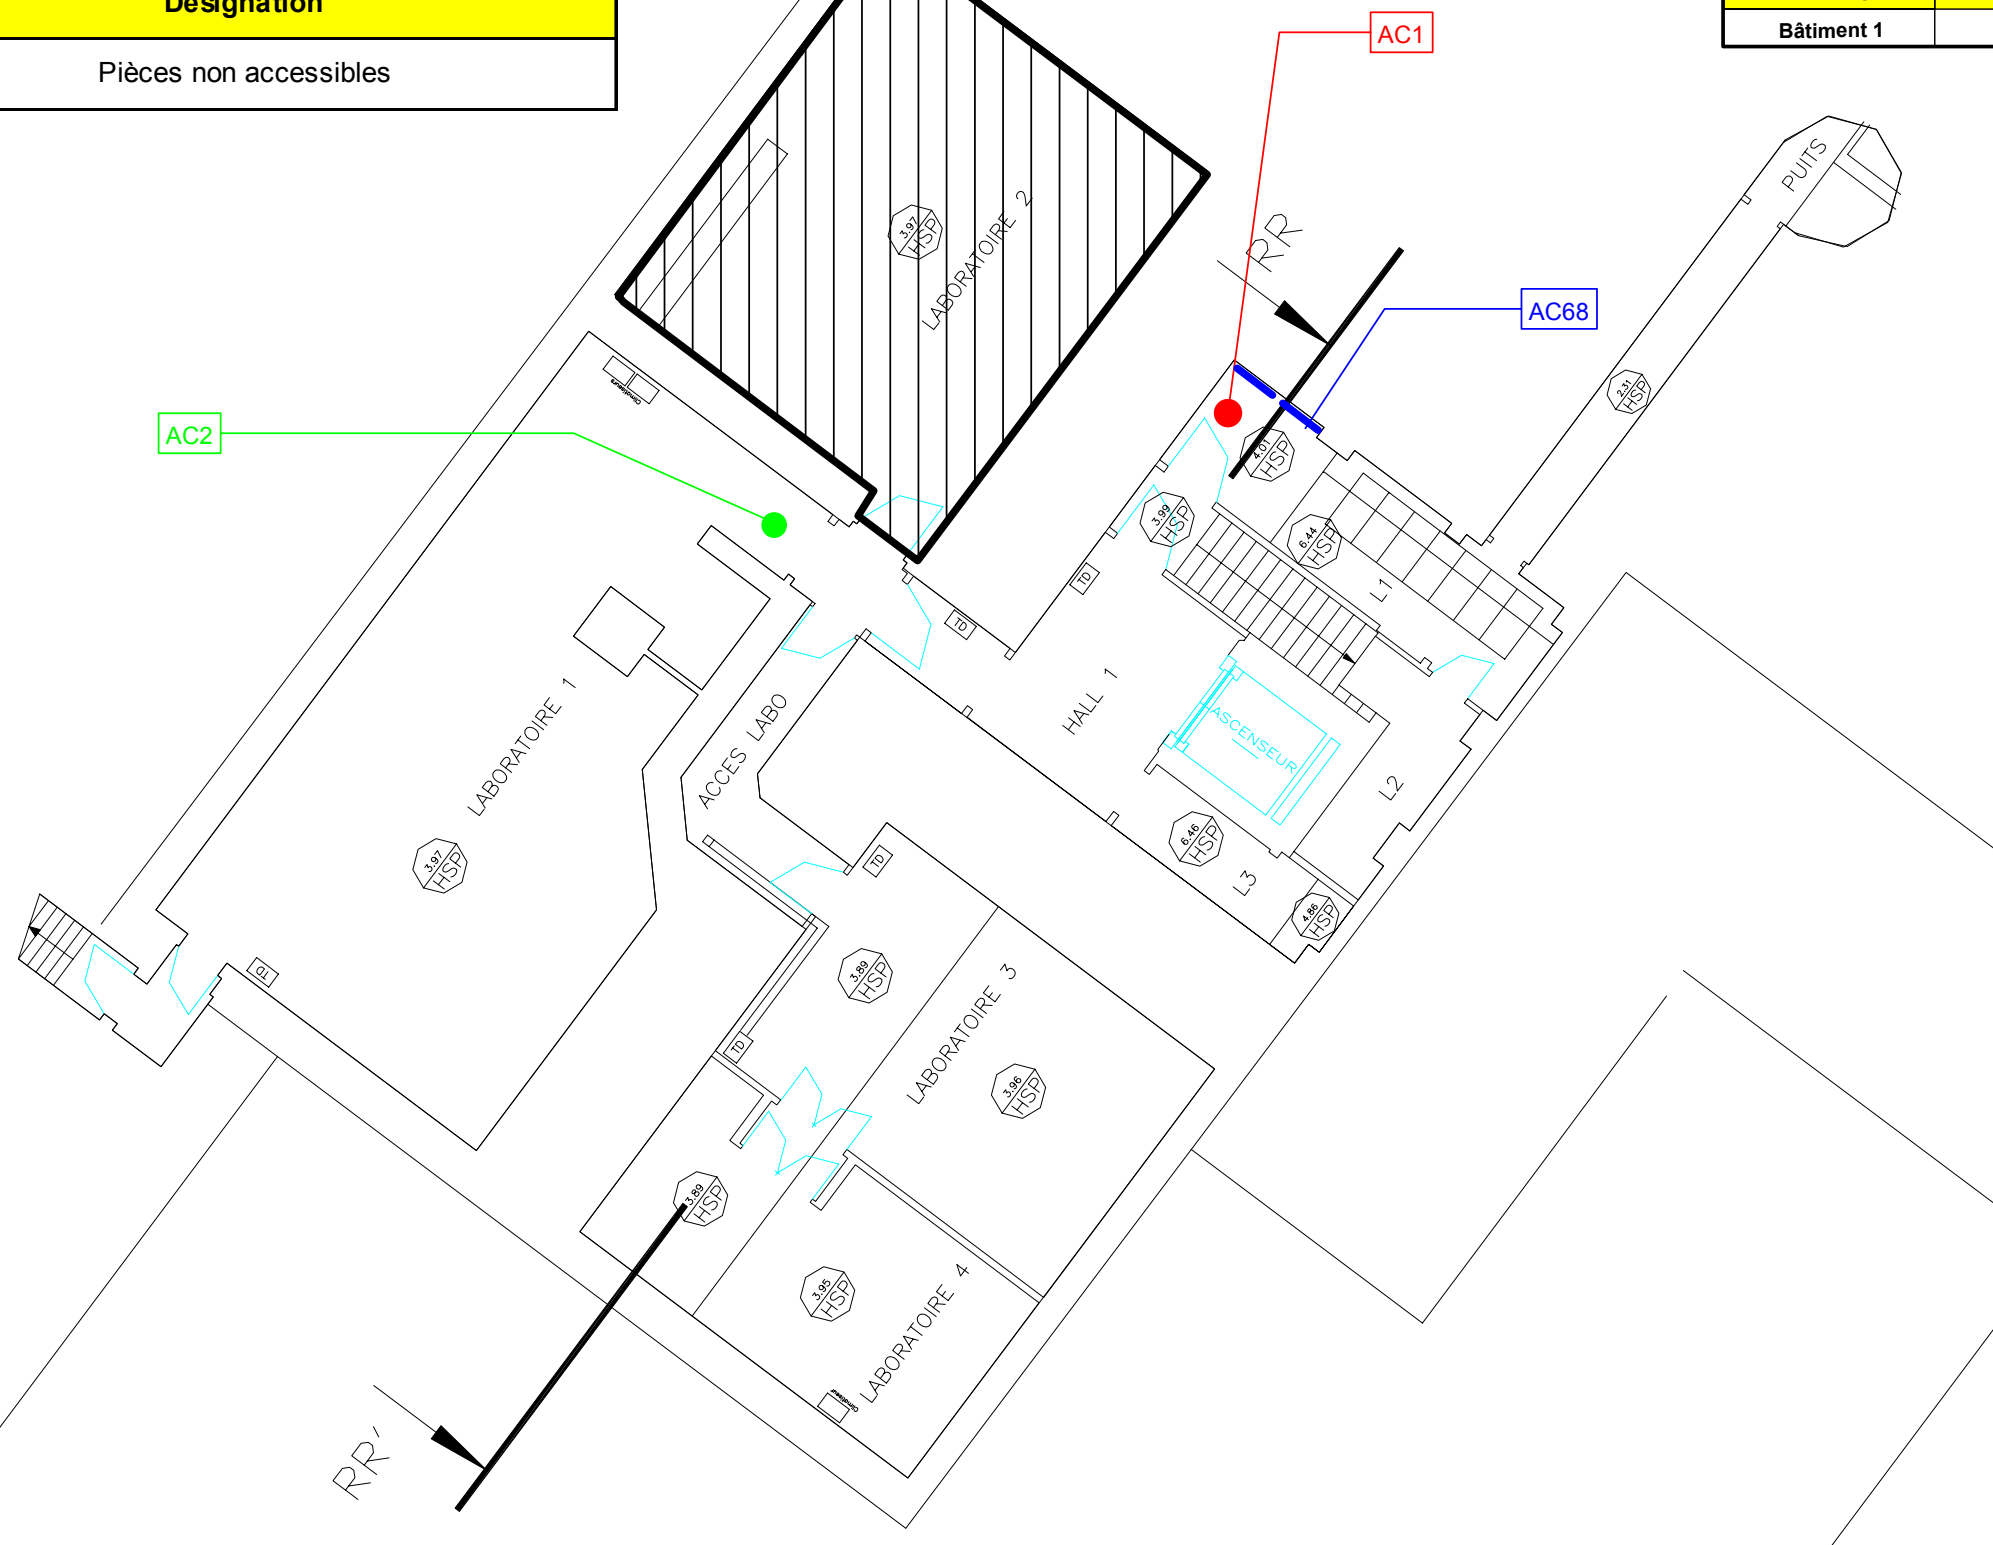
AC1	Amiante ciment	x	non	Conduit de diamètre 20 cm, vertical sur 20cm de haut	Local 1

AC2	Amiante ciment	x	non	Conduit de diamètre 20 cm, vertical sur 10 cm de haut	Laboratoire 1

AC68	Amiante ciment	x	non	2 Panneaux verticaux sur machine	Local 1
